**Kortlægning af forekomst af miljøfarlige stoffer**  
**i ejendommen: Marsk Stigs Vej 5, Tranebjerg, 8305 Samsø – Bygning 5**  
**Matr. nr. 1hi, Tranebjerg By, Tranebjerg**  
**Besigtigelse af ejendommen er foretaget d. 8. april 2021 for**  
**Samsø Kommune**

**d. 19. april 2021**

Samsø Kommune har anmodet Søren Garde Rådgivning A/S om at foretage miljøundersøgelse af bygning nr. 5 på adressen Marsk Stigs Vej 5, Tranebjerg, 8305 Samsø.

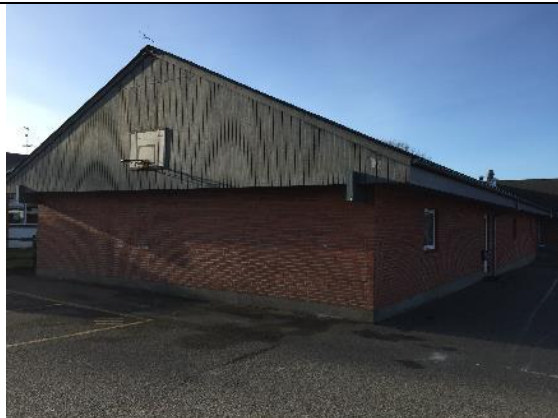
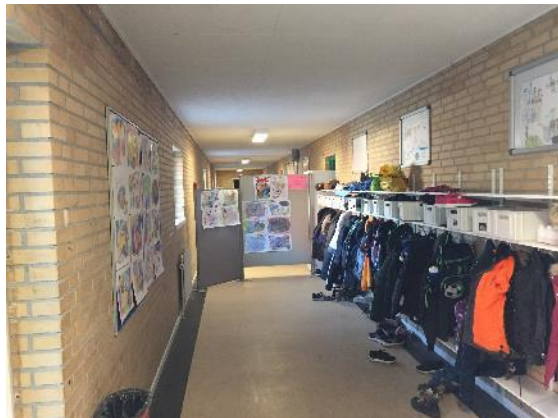
| Materiale der kan genbruges eller genanvendes | Foto |
|---|---|
| Mursten, ydervægge mv. Røde og gule sten. | |

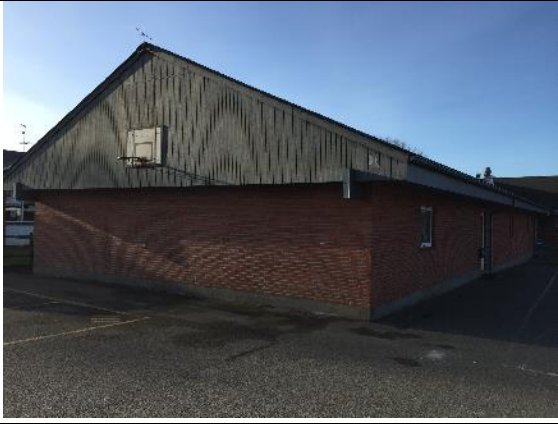
| Materiale der kan genbruges eller genanvendes | Foto |
|---|---|
| Beton i fundamenter, terrændæk mv. | |

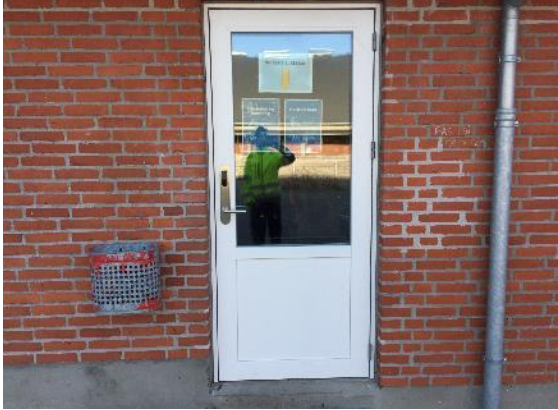
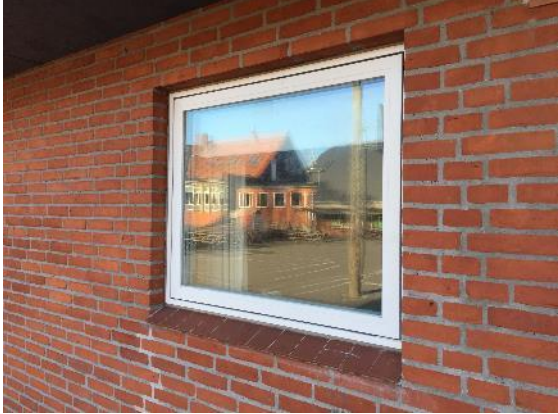
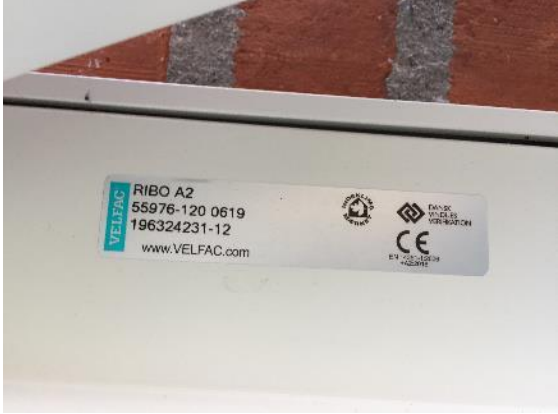
| Materiale der kan genbruges eller genanvendes | Foto |
|---|---|
| Vinduer og yderdøre fra 2019 af mærket Velfac model Ribo A2. Træ/alu med tre lags termoruder. | |

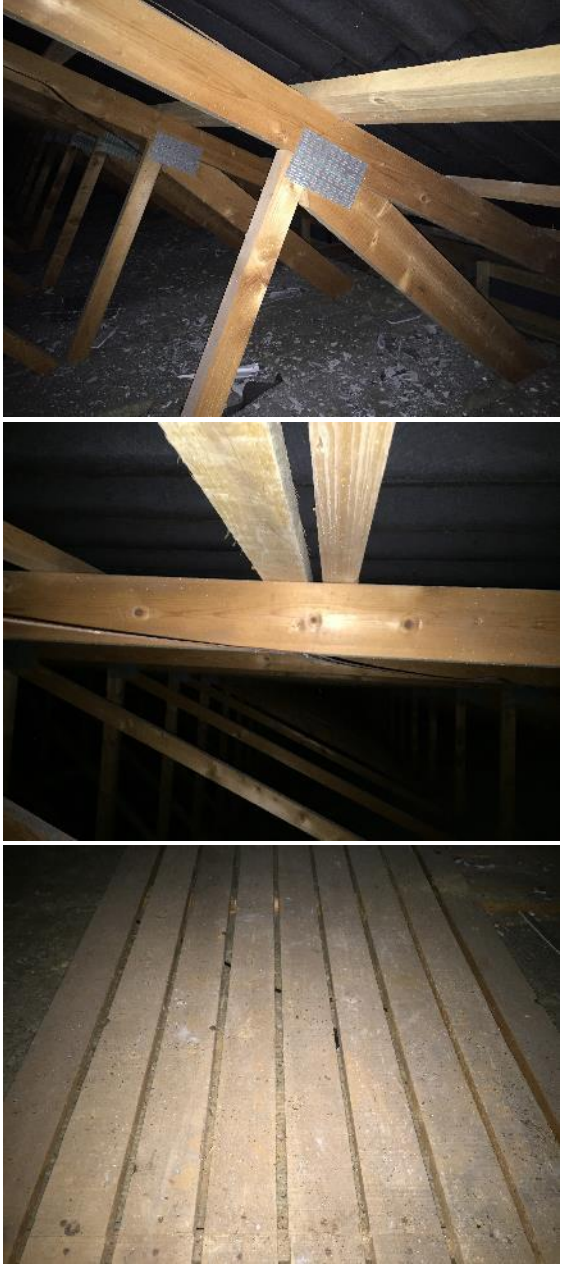
| <b>Materiale der kan genbruges eller<br/>genanvendes</b> | <b>Foto</b> |
|---|---|
| <p>Træværk fra f.eks. spærkonstruktion, gangbro og lignende, umalet og ubehandlet. Lægter, reglar, brædder m.v. i mange dimensioner.</p> | <p>The first photo shows a network of wooden rafters and beams in a roof structure. The second photo shows a close-up of wooden beams with visible knots. The third photo shows a row of long, narrow wooden planks or battens.</p> |

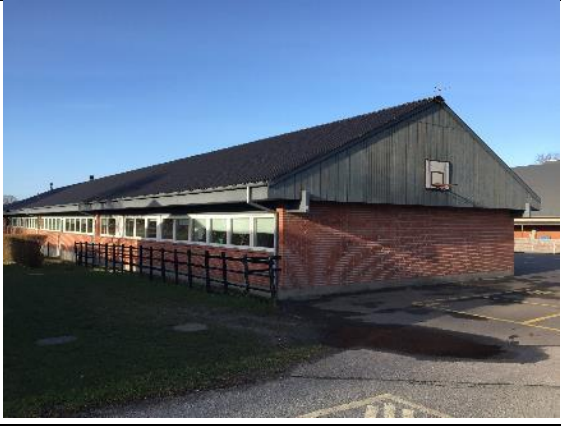
| <b>Materiale der kan genbruges eller<br/>genanvendes</b> | <b>Foto</b> |
|---|---|
| <p>Eternitplader på tag fra 2019 – Asbestfri.</p> | <p>The photo shows a long, single-story building with a gabled roof. The roof is covered in dark, corrugated sheets. The building has a brick base and a basketball hoop is visible on the side wall.</p> |

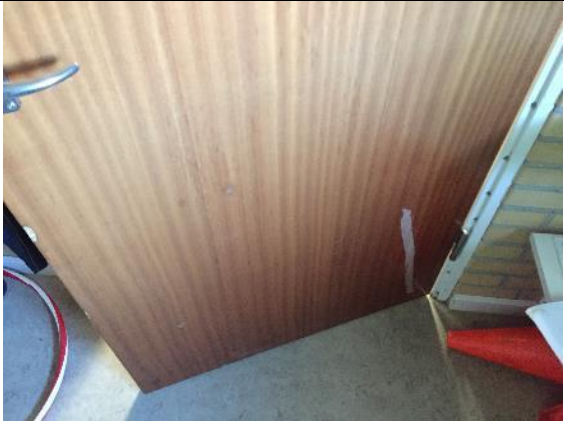
| Materiale der kan genbruges eller<br>genanvendes | Foto |
|---|---|
| Lakerede dørplader. | |

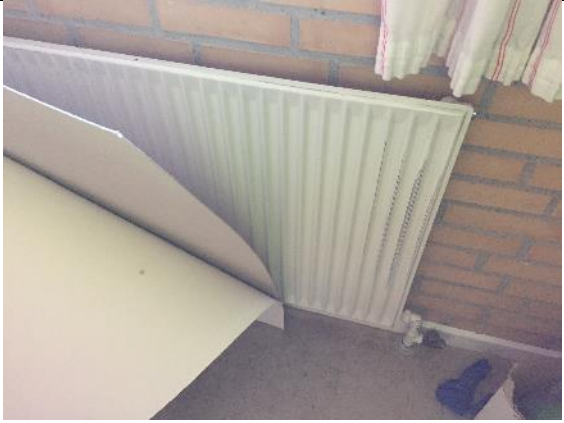
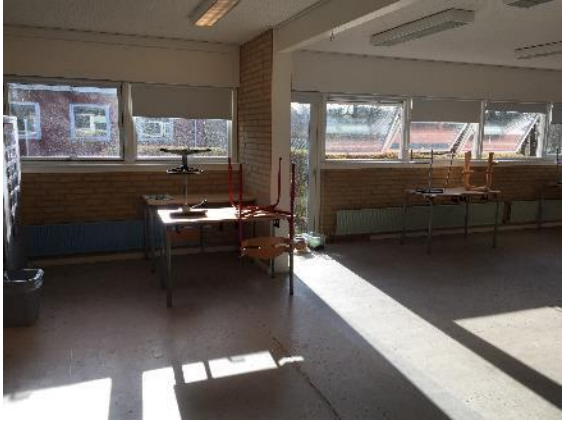
| Materiale der kan genbruges eller<br>genanvendes | Foto |
|---|---|
| Pladeradiatorer, malede. | |

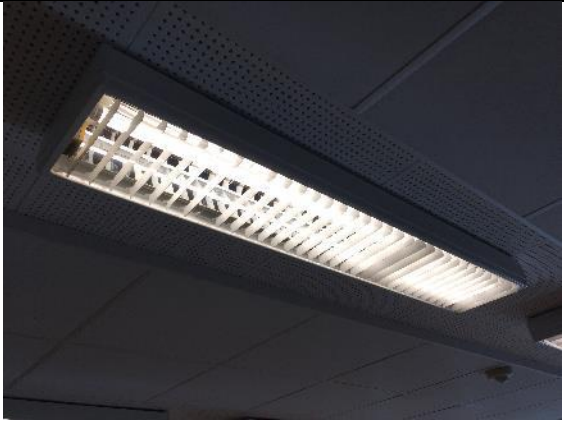
| Materiale der kan genbruges eller<br>genanvendes | Foto |
|---|---|
| Nyere belysningsarmaturer indvendigt. | |

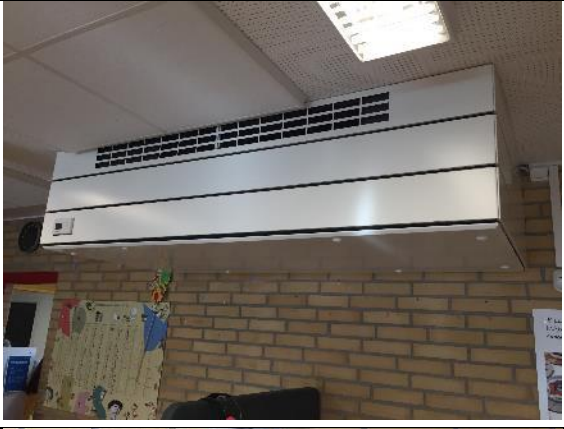
| Materiale der kan genbruges eller genanvendes | Foto |
|---|---|
| Ventilationsanlæg af nyere dato. | |

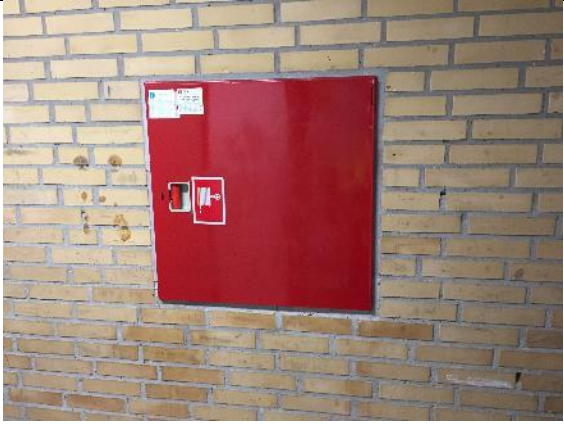
| Materiale der kan genbruges eller genanvendes | Foto |
|---|---|
| Brandskab med slange. | |
