# Onlineövervakning av mesaugn med HD-teknologi

Andreas Torstensson, Södra Cell Värö

Niklas Krantz, SPM Instrument AB

Juni, 2020

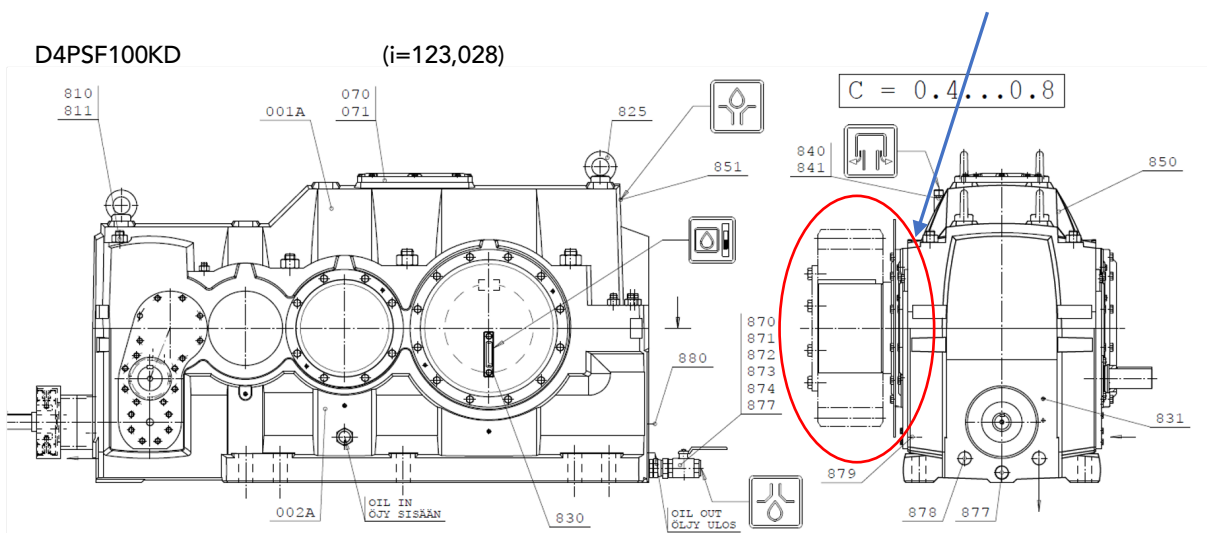
**Fig. 3** Drev på utgående axel.

Genom mätningar med onlinesystemet Intellinova Compact upptäcktes sprickor i ett drev på växels utgående axel (på utsidan av växellådan; på Fig. 3 markerat med en röd ring). Drevet, som har 21 kuggar, driver i sin tur mesaugnens rotation (en kuggkrans med 175 kuggar). Mätningarna visade en kraftigt ökande trend på mätpunkten på växellådans utgående axel. Samtidigt överensstämde inga felsymptom med växellådans interna drev eller lager. Skadefrekvensen låg på 21X, vilket sammanfaller med kuggarna på drevet som är monterat på utgående axel.

Mätresultaten kommer från stötpulsmätningar på drevet på utgående axel. Det aktuella drevet har  
21 kuggar. Den blå pilen i Figur 3 nedan markerar stötpulsgivarens placering.

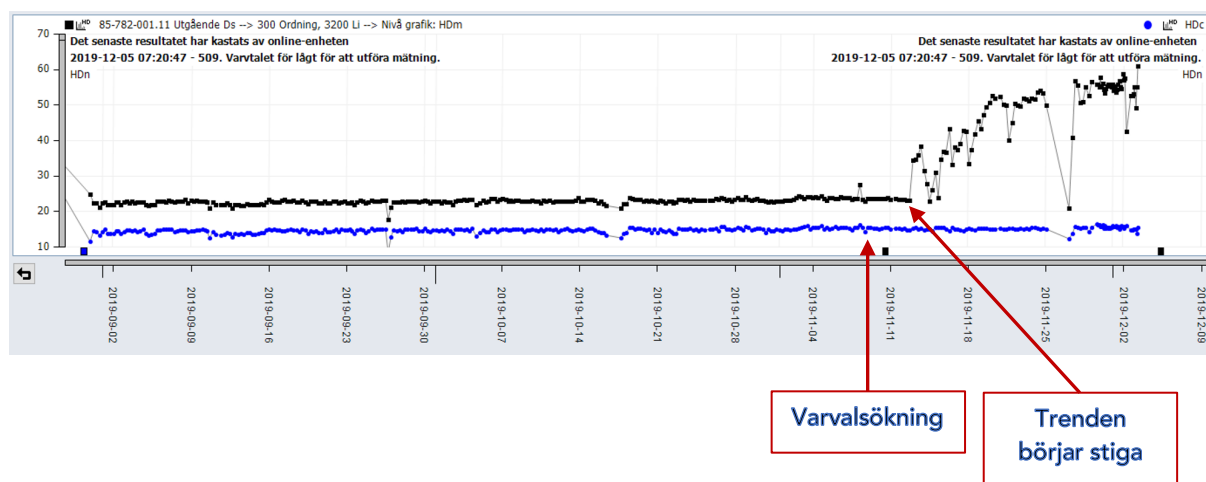
Vid ett kapacitetstest ökades varvtalet på utgående axel från 13,5 till 14,5 RPM. Detta test inleddes den 10 november 2019. Snart därefter kunde en stigande trend observeras.

**Bild 1** Konditionstrend från drevet på växellådans utgående axel. Trenden börjar stiga kort därefter.

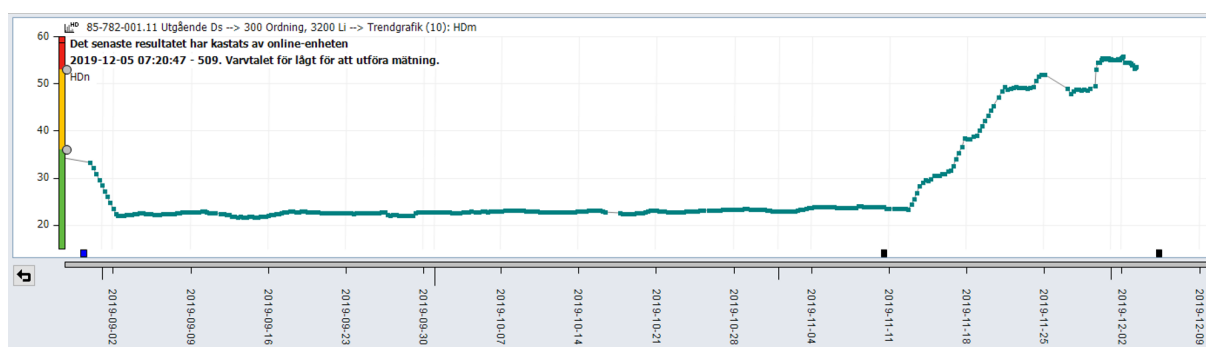
Trenden i Bild 2 nedan visar samma utveckling under motsvarande tidsperiod. Denna trend är baserad på ett flytande medelvärde beräknat på tio mätresultat.

**Bild 2** Trend från mätuppsdrag med flytande medelvärdesberäkning under samma period.

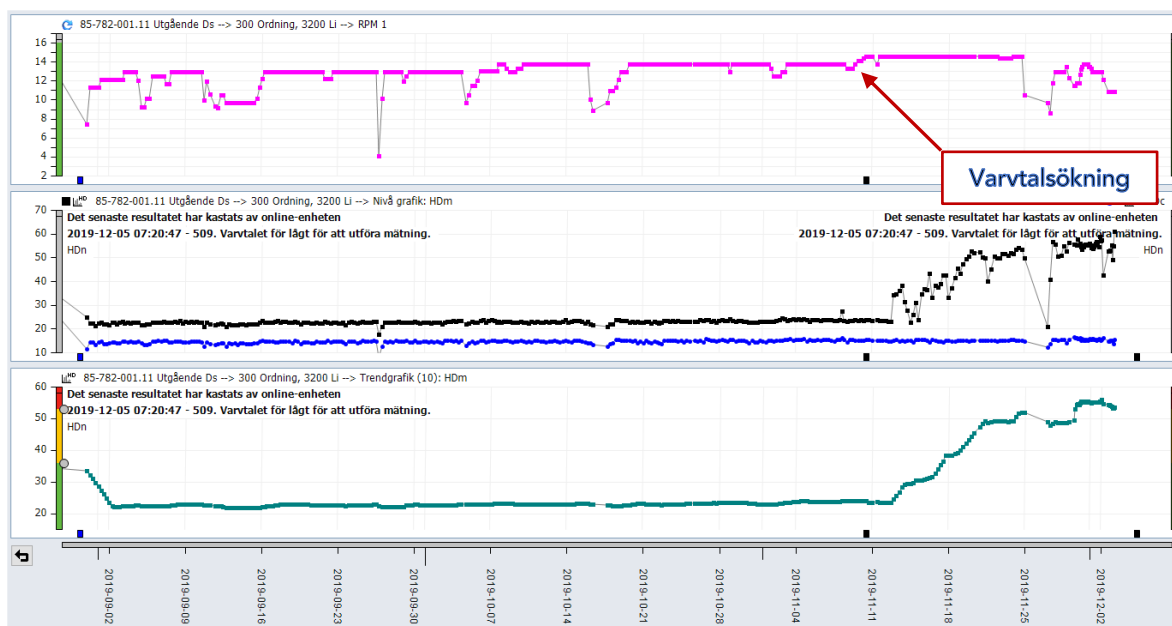
**Bild 3** Konditionstrenden visar stigande mätvärden innan byte av drevet.

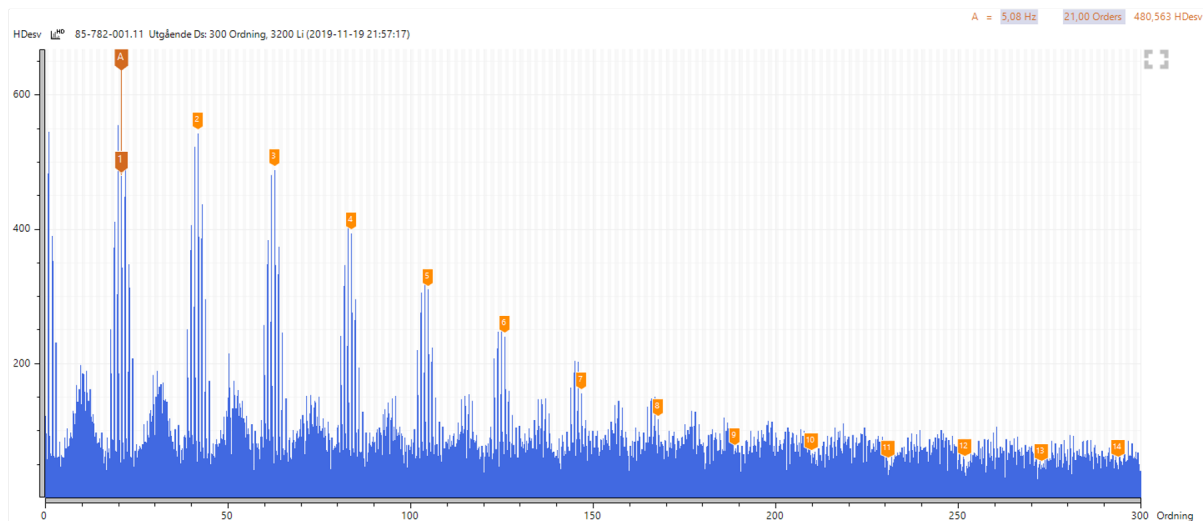
Nedanstående FFT visar 21 orders, vilket motsvarar antalet kuggar på det aktuella drevet.

**Bild 4** FFT med markörer för harmonier på 21 X.c

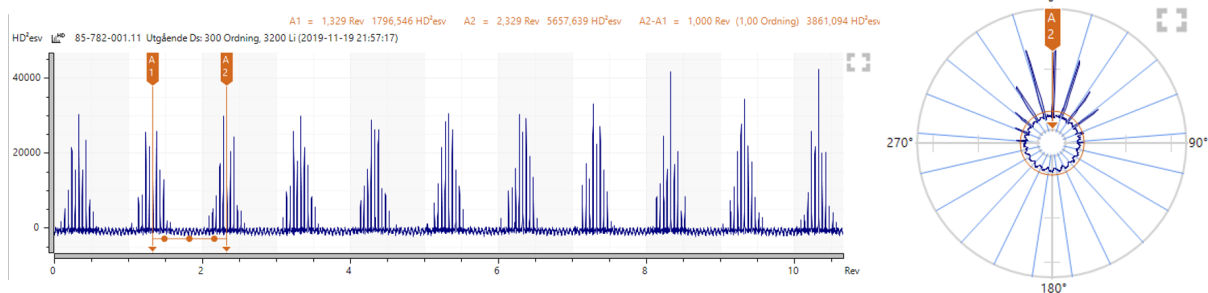
Tidssignalen i Bild 5 är skarp och tydlig och visar 1X på utgående axel. Cirkulärplotten visar 21 kugg som går in och ur en belastningszon, vilket i detta fall antagligen beror på att kuggkransen inte är helt centrerad.

**Bild 5** Tidssignal med 1 order mellan markörerna.

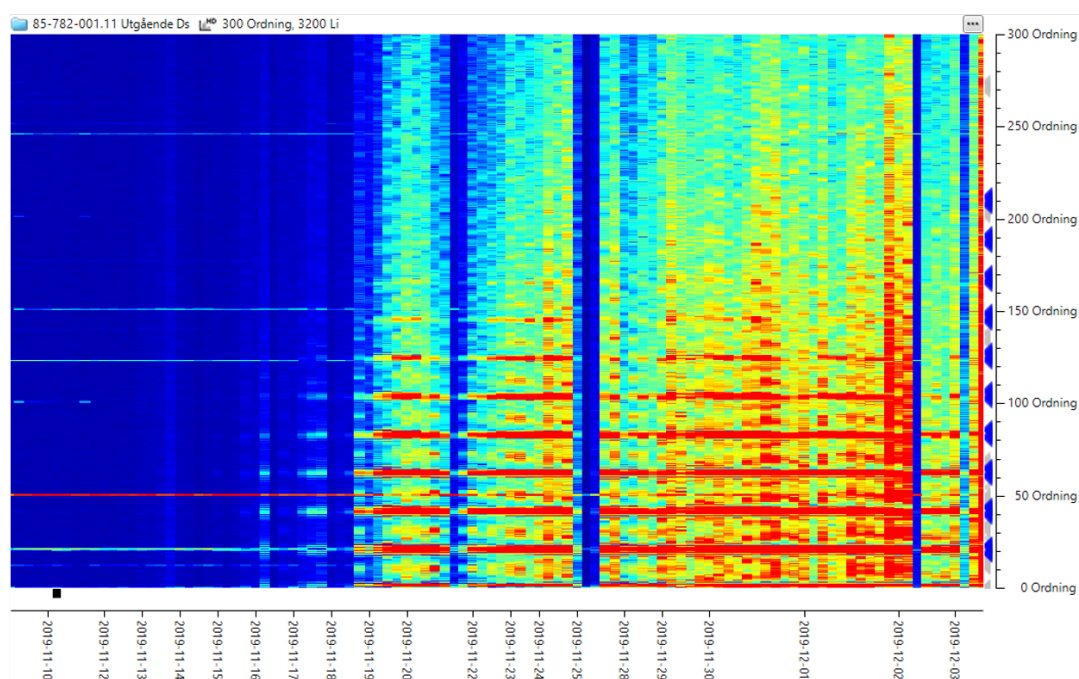
**Bild 6** Färgspektrumöversikt där den röda färgen indikerar en ökning av stötpulsnivåerna vid 21 X.

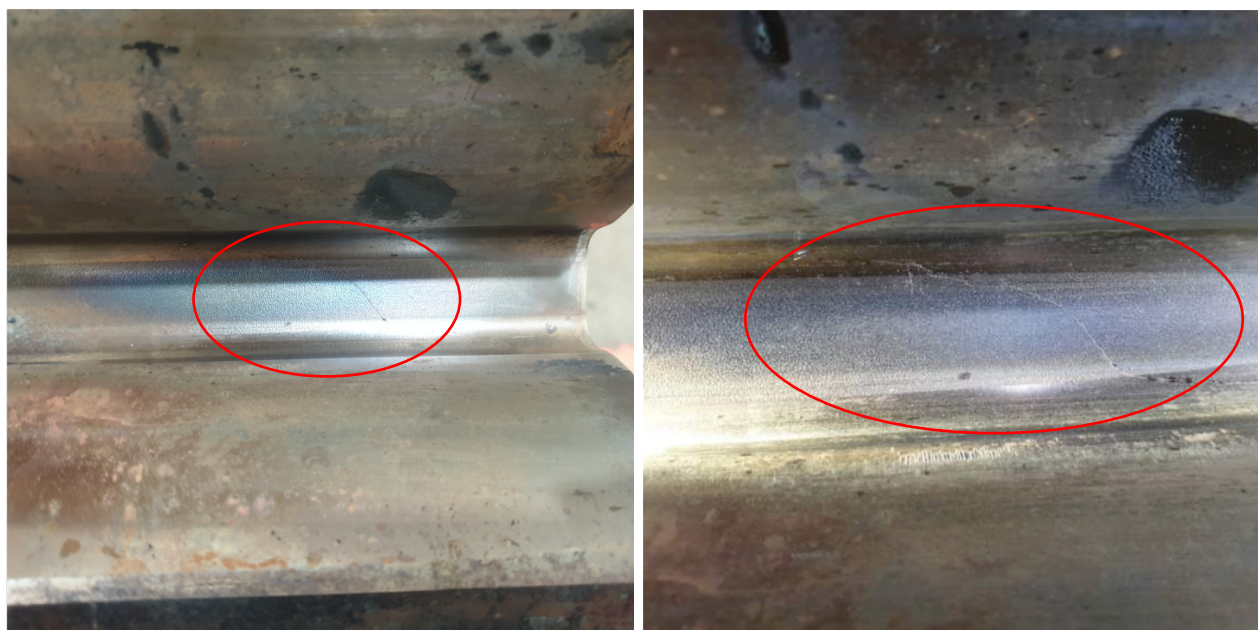
Växellådan monterades därför isär men någon skada kunde inte upptäckas. Sprickan i drevet (med 21 kuggar) upptäcktes när drevet skulle värmas för att åter monteras på utgående axel efter att växellådan monterats ihop. Värmen gjorde att sprickan syntes och medförde också att olja/fett i sprickan sipprade ut.

Vid demontering hittades inga lagerfel, men man valde trots det att byta lager på utgående axel. Efter att växellådan monterats ihop och drevet skulle monteras tillbaka på axeln, hittade man en spricka mellan kuggarna när man värmdre det. Man försökte slipa bort sprickan, men detta var inte möjligt då den var mycket djup.

**Bild 7** Sprickan i det skadade drevet.

Då inget reservdrev fanns att tillgå togs beslutet att montera växellådan med det skadade drevet och beställa ett nytt drev som reserv.
