# Teknisk undersøkelse av svingskivekoblinger

## 13. januar 2021

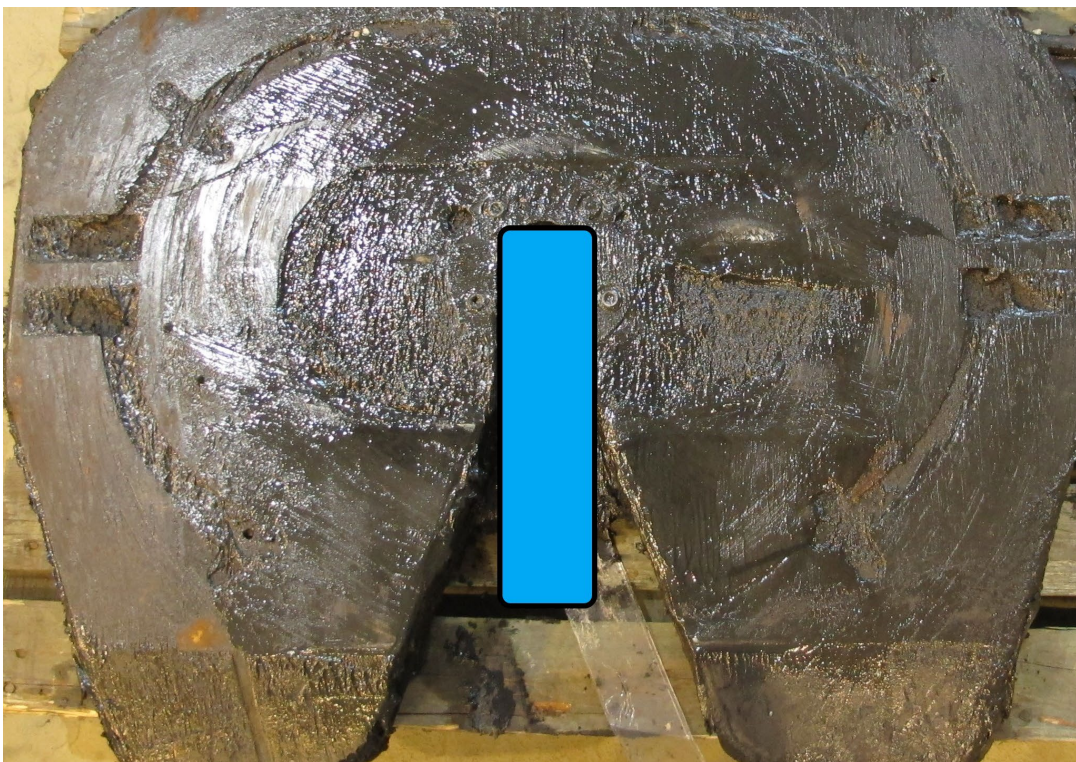
# Rælingstunnelen 3. januar 2022

- Volvo FH, 2020 mod, ca. 260 000 km
- Henger faller av etter ca. 2 km kjøring
- Synlige skader på svingskiven/låsemekanismen:
  - Bøyd og vridd utløserhåndtak.
  - Slitasje under håndtak.
- Bildet inneholder en synlig kritisk skade, denne identifiseres på neste side.

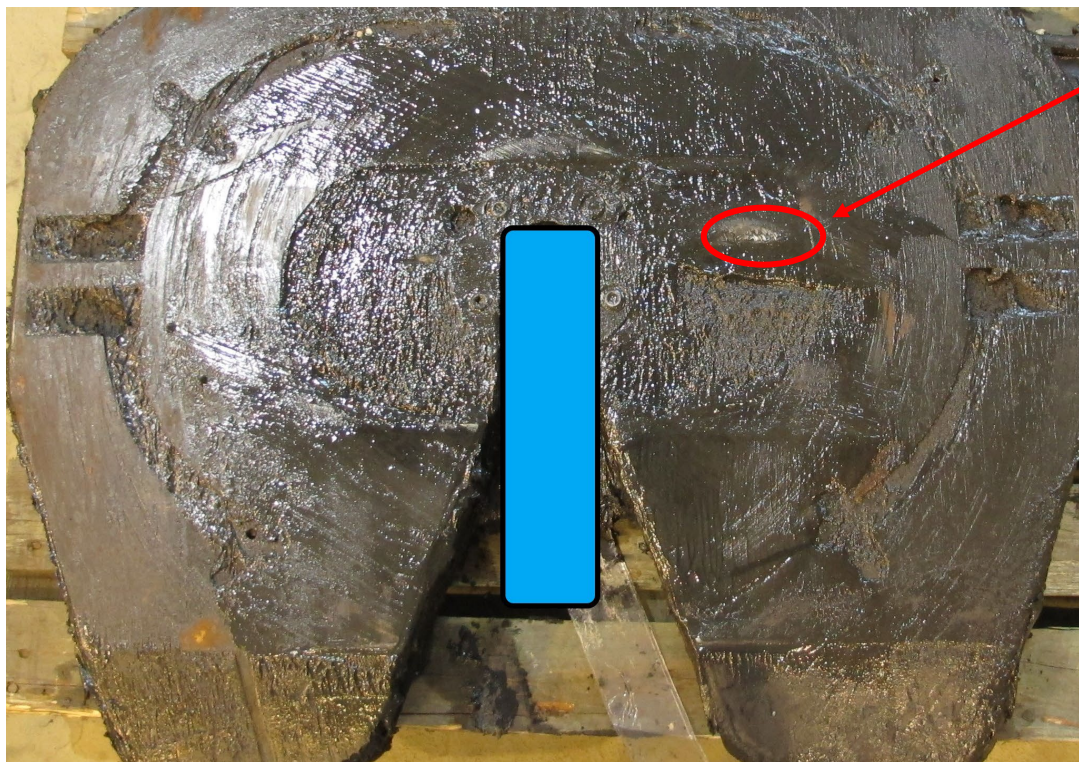
# Rælingstunnelen 3. januar 2022

- Skaden er så vidt synlig på oversiden av skiven, men dette er som regel skjult av fett på svingskiven.
- Dette kommer av en kritisk, men nesten usynlig skade på undersiden.
- Sleideveggen for låsekilen er bøyd ut (utvidet). Dette gir rom for at King pin kan bevege seg inne i svingskivelåsen.
- Det vil si at skaden vil fortsette å utvikle seg ved belastning, under normal transport.
- Skaden vil med tiden ødelegge svingskivelåsen og kunne gi en «falsk» låsing, ved at fører tror at vogntoget er sikkert sammenkoblet uten å være det.

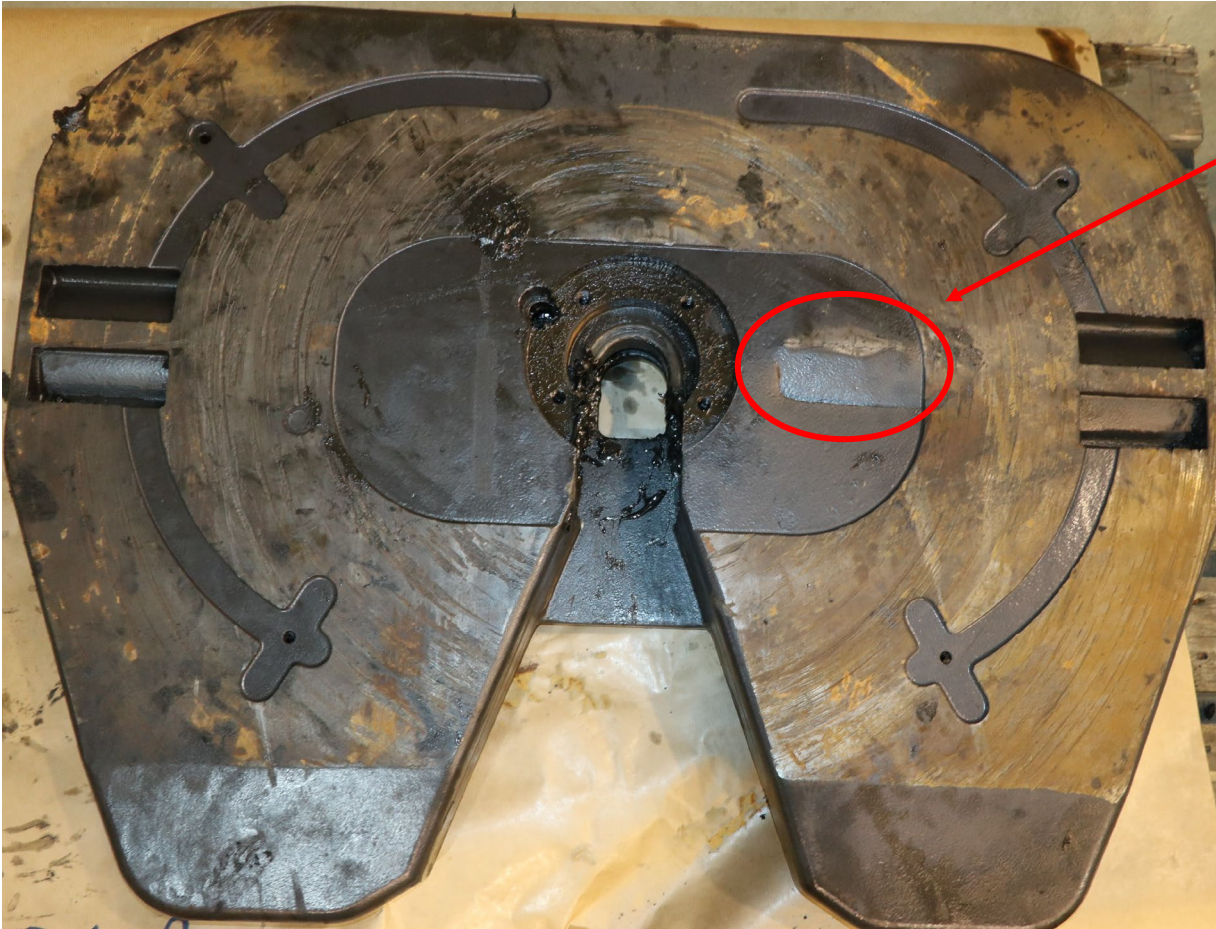
# Rælingstunnelen 3. januar 2022

- Rengjort svingskive, nå er skaden mer synlig.
- Tydelig sprekkdannelse i det nedsenkete området i midten av svingskiven, dette området er normalt fylt med svingskivefett.

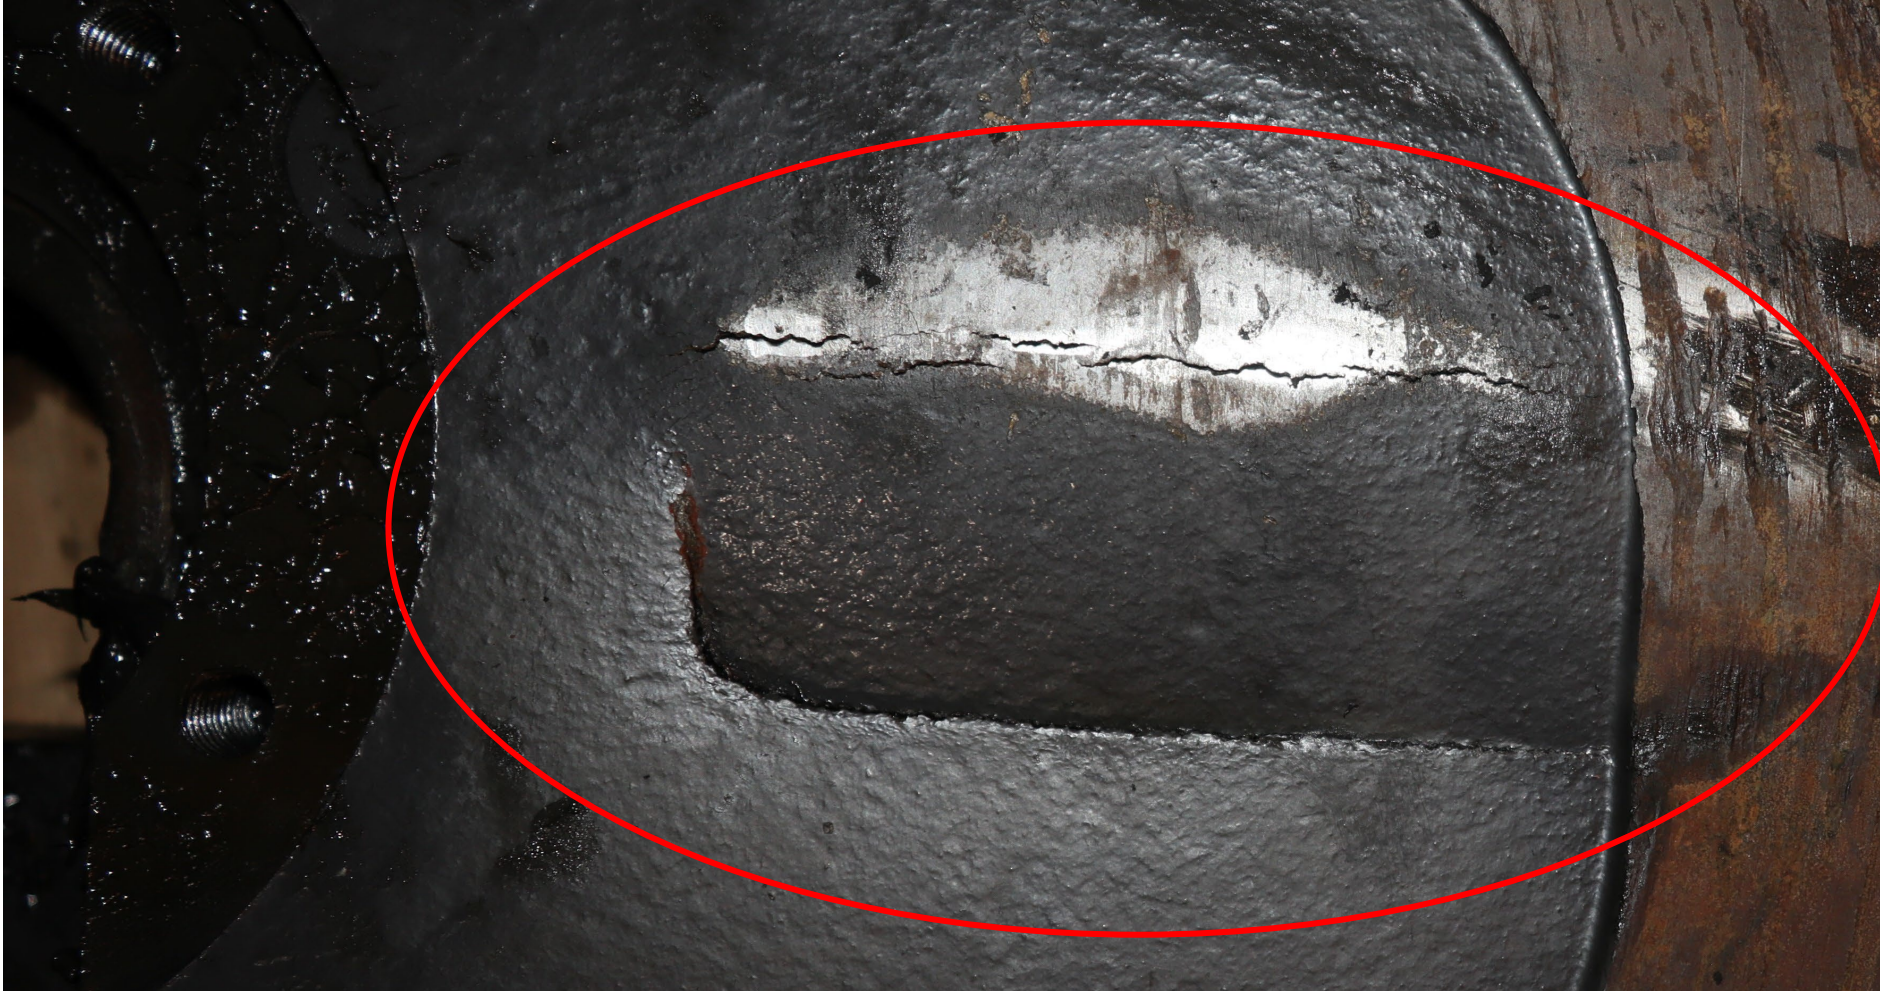
# Rælingstunnelen 3. januar 2022

- Svingskiven har synlig sprekkdannelse.

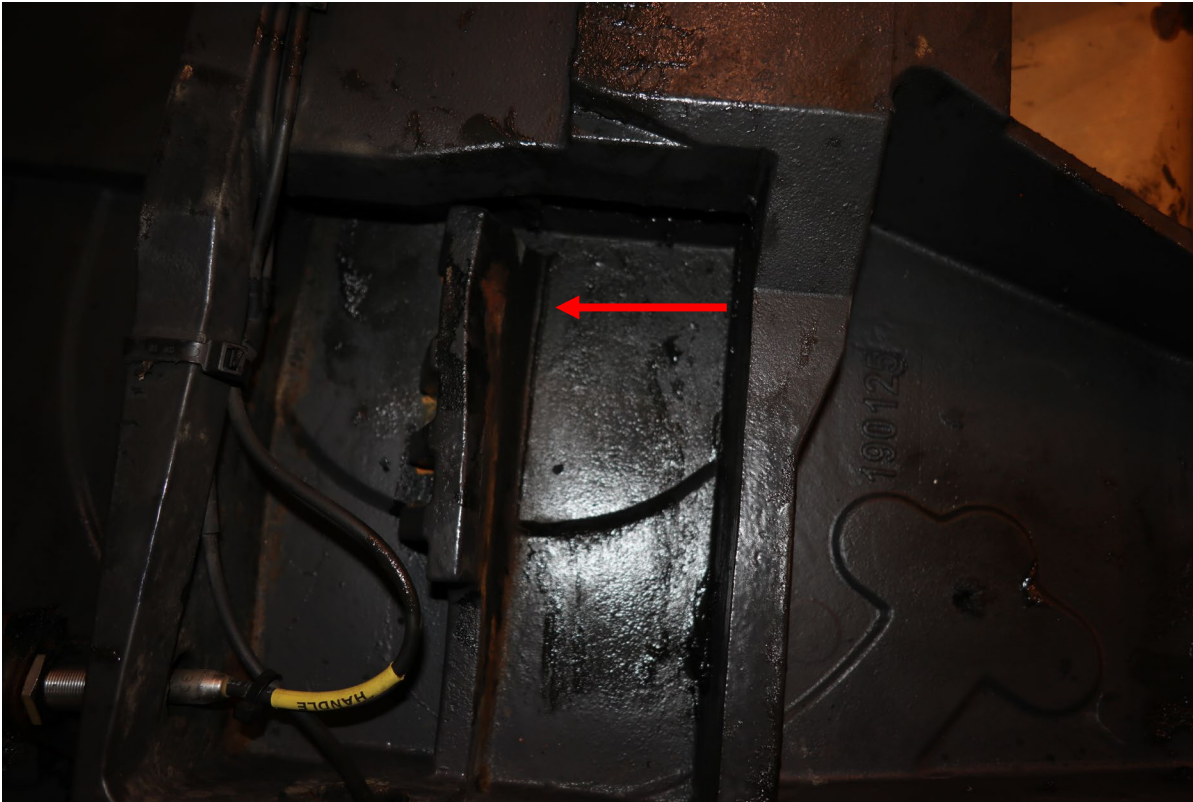
# Rælingstunnelen 3. januar 2022

- Sleidevangen for låsekilen er tydelig utvidet.
- Undersøkelsen har så langt vist at det ikke er mulig å få låst skiven. Låsehandtaket går inn, men ikke i sikret posisjon.
- Hvis fører ikke foretar en grundig sjekk, kan det se ut som om den har gått i lås.

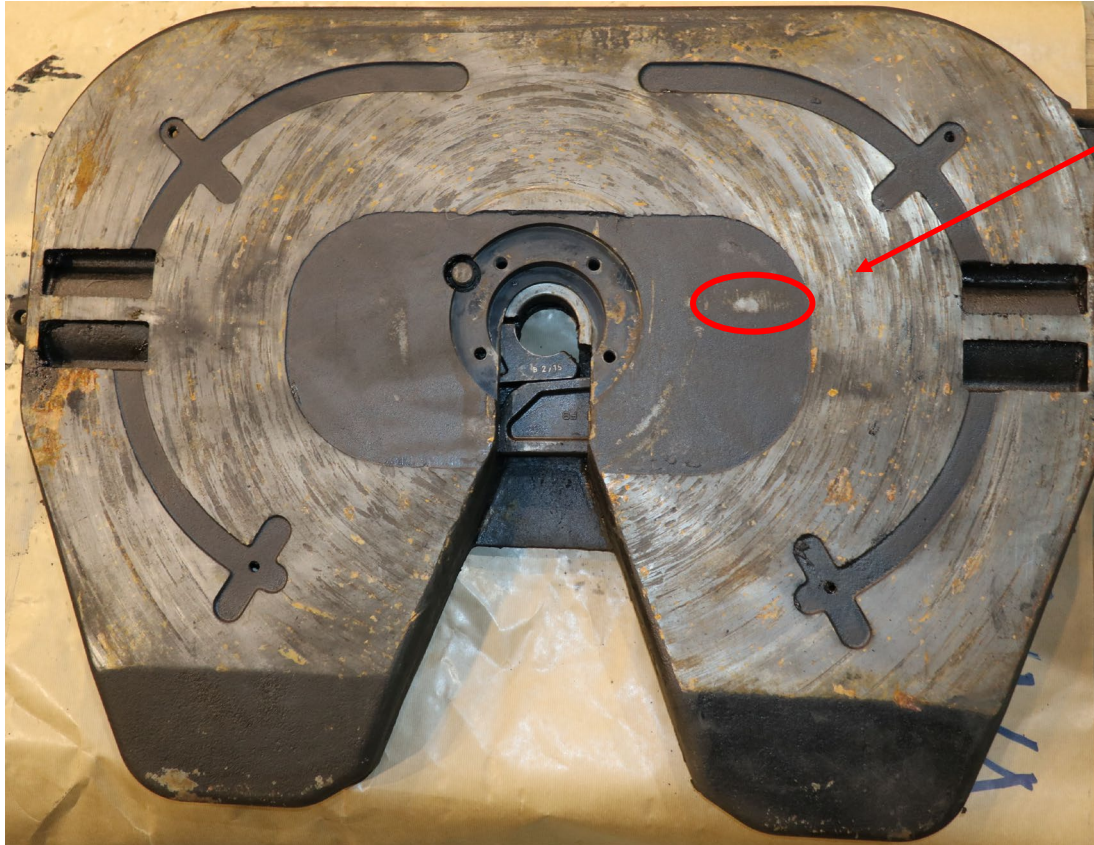
# Odda, anleggsområde, 1. mars 2021

- Mercedes Actros, ca. 400 000 km
- Mistet tilhenger (tipp semi) inne på et anleggsområde.
- Rengjort svingskive har en lite synlig slitasje/bulk i det markerte området.
- Denne slitasje/bulk ser ubetydelig ut, men indikerer en kritisk skade i låsekilens sleidevegg.

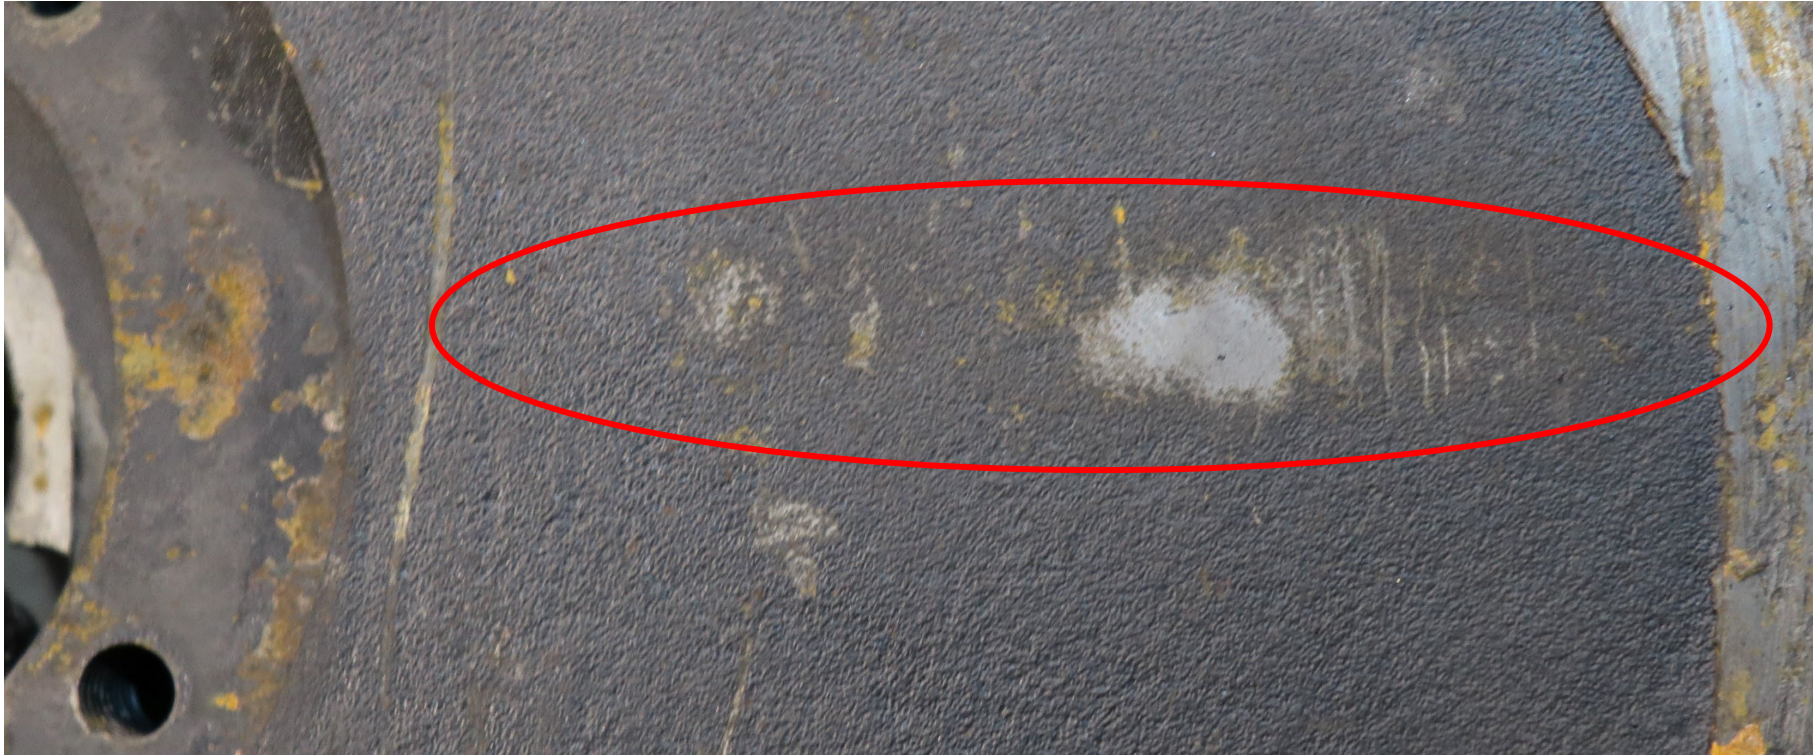
# Odda, anlegggsområde, 1. mars 2021

- Ved nærmere inspeksjon ser det ut som at svingskiven har en mindre bulk fra undersiden.

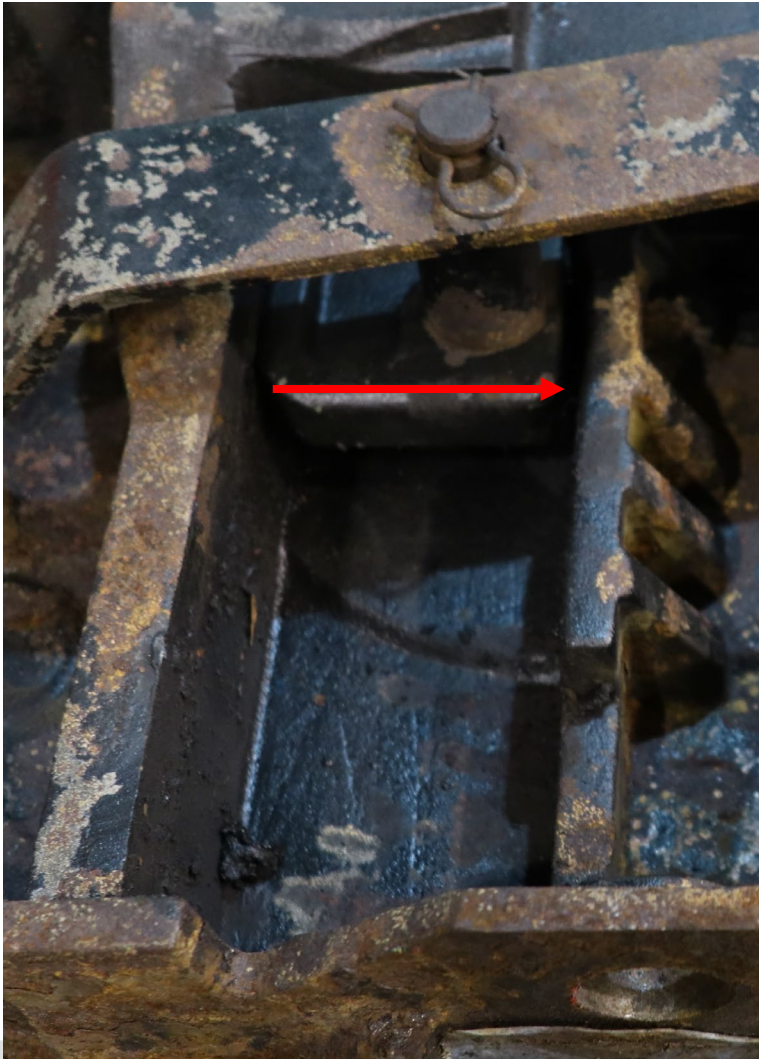
# Odda, anleggsområde, 1. mars 2021

- Sleidevangen for låsekilen er utvidet, ved rød pil.
- Dette gjør at King pin får mulighet for vandring inne i svingskivelåsen.
- Denne skaden vil utvikle seg over tid.

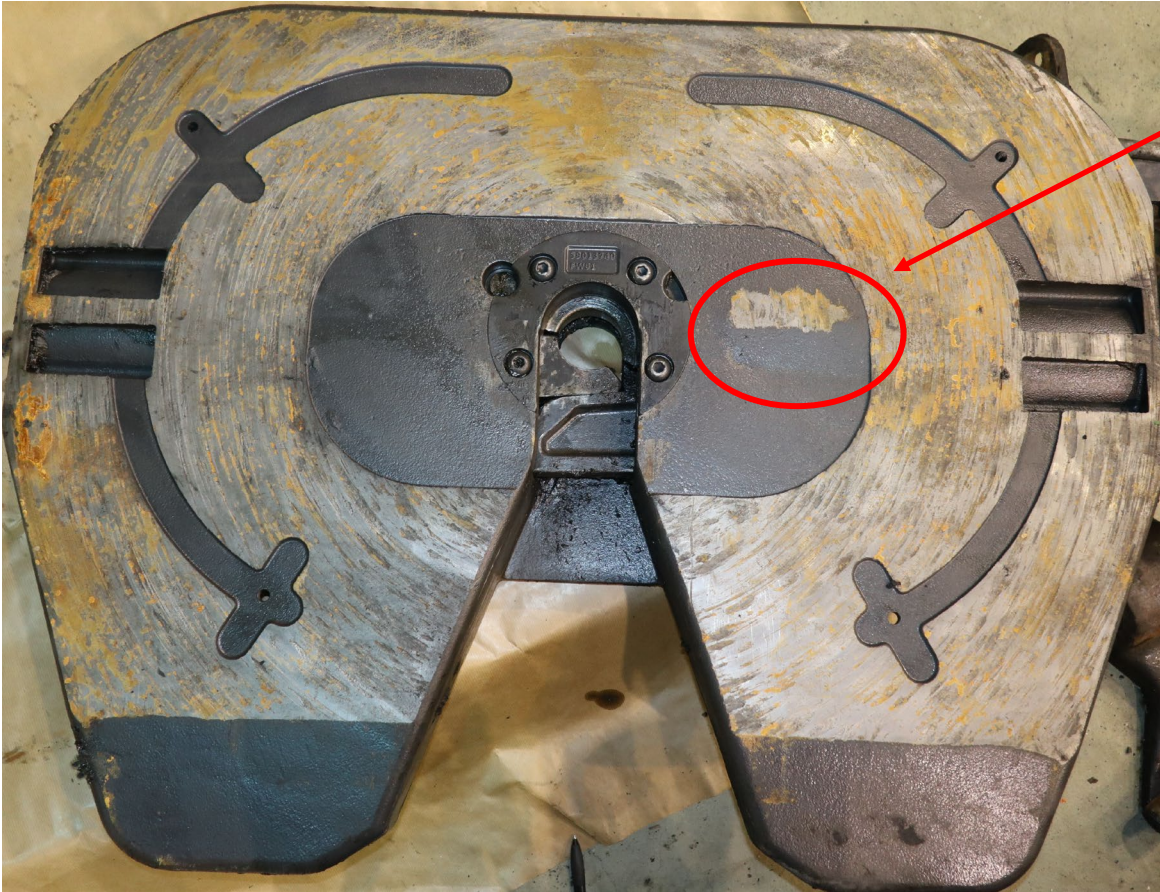
# Gratangen 10. februar 2021, tanktransport

- Volvo FH, ca. 260 000 km, svensk registrert.
- E10 i Gratangen, veltet i grøften.
- 25 tonn maursyre i tank.
- Rengjort svingskive har en litt mer synlig slitasje/bulk i det nedsenkete området, som normalt er fylt med svingskivefett.
- Denne slitasje/bulk ser ubetydelig ut, men indikerer en kritisk skade i låsekilens sleidevegg.

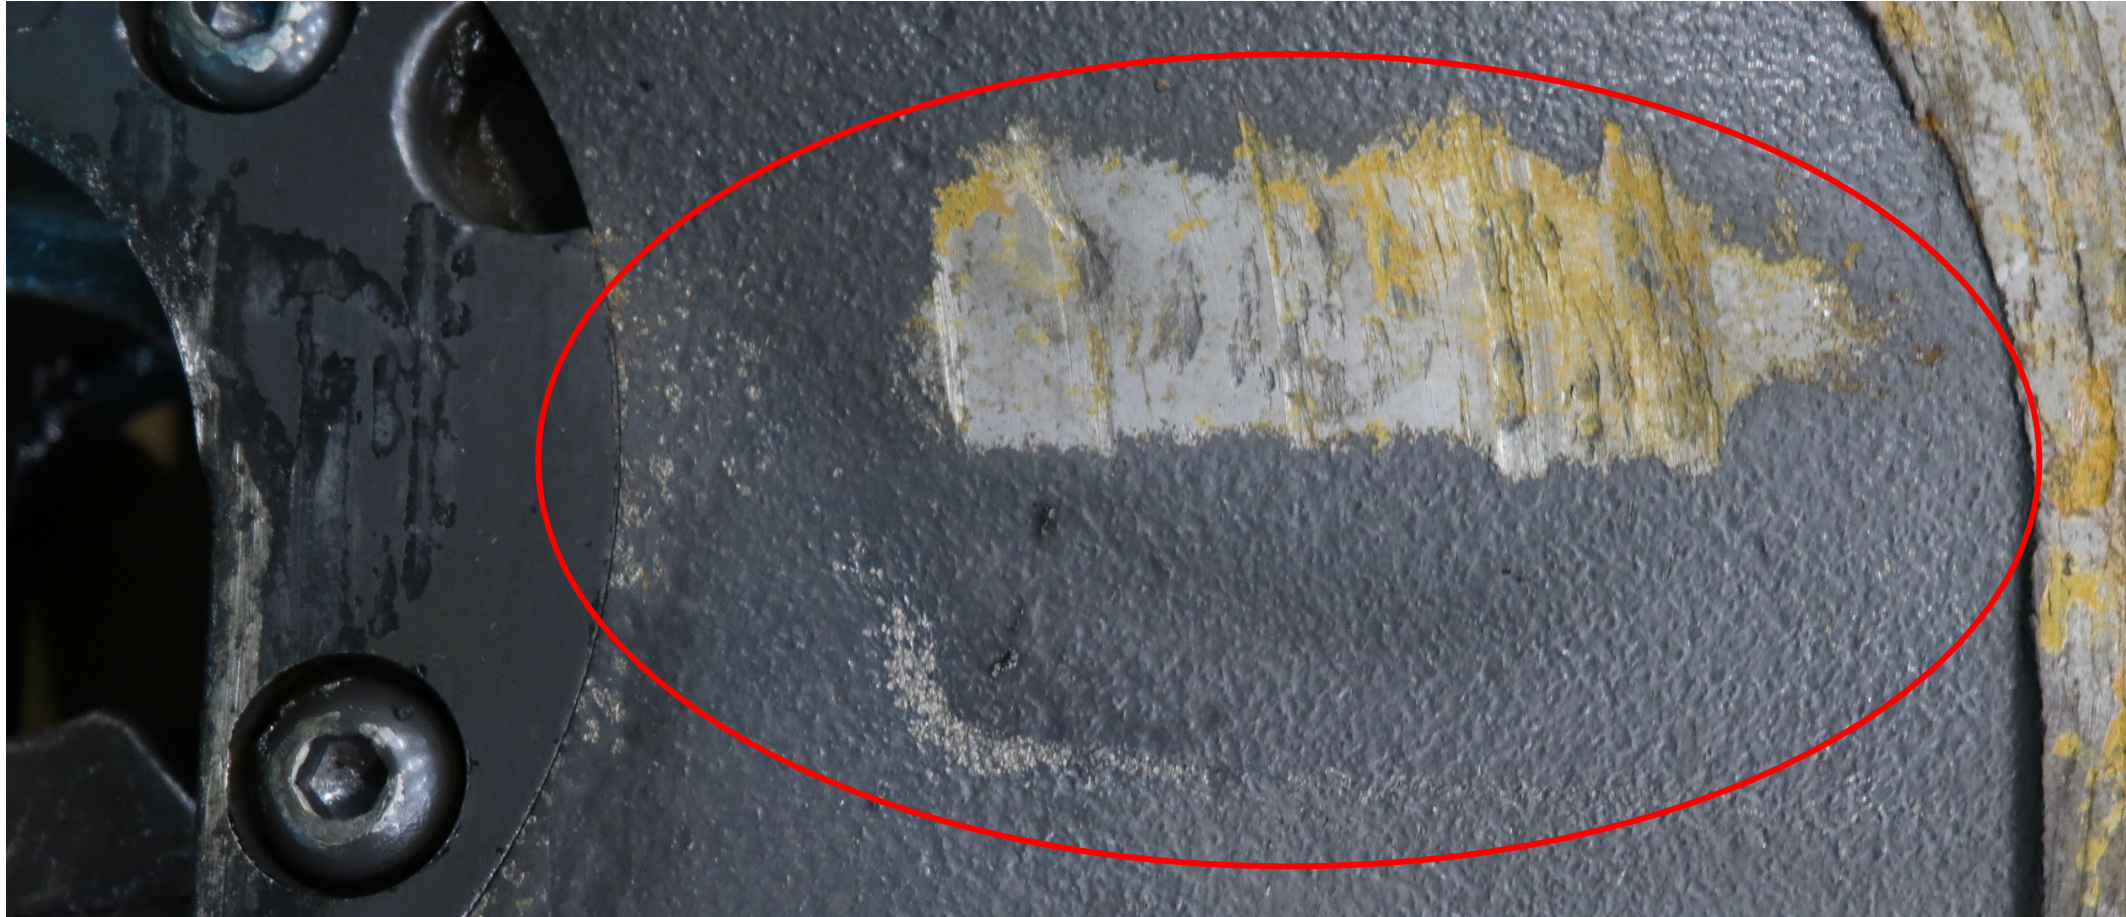
# Gratangen 10. februar 2021, tanktransport

- Svingskiven har et synlig større skadeområde, også normalt skjult av svingskivefett.

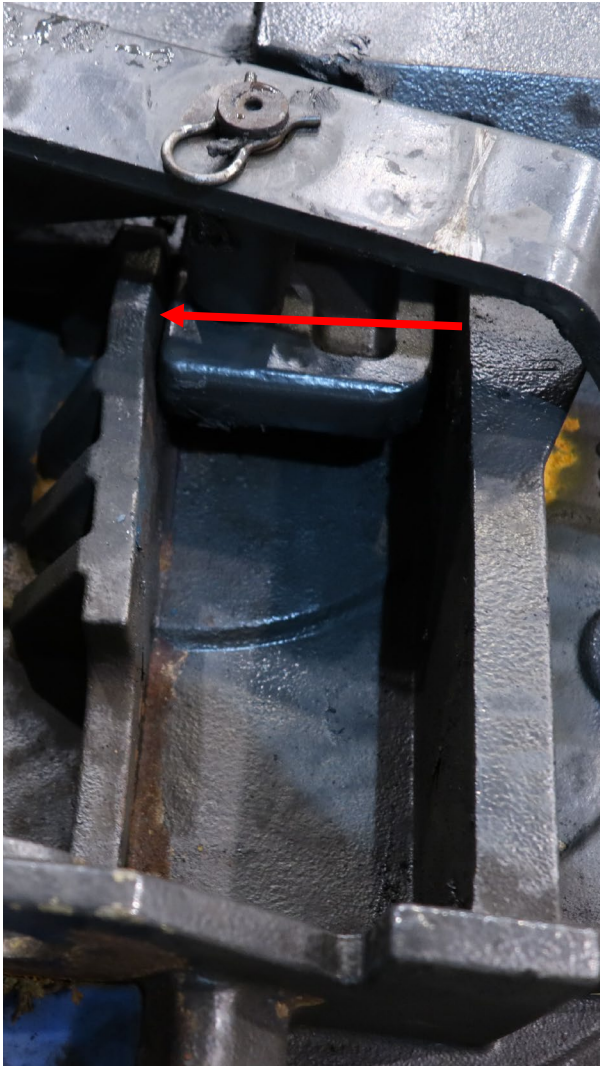
# Gratangen 10. februar 2021, tanktransport

- Sleidevangen for låsekilen er tydelig utvidet ved rød pil.
- Etter undersøkelse ved godkjent verksted ble svingskiven underkjent og byttet.
