Analys av lagerströmmar i industriella maskiner: En fallstudie på en modern kartongmaskin

Anton Fredriksson
Anton Norlinder

Detta arbete undersöker och analyserar förekomsten av lagerströmmar i industriella elmaskiner, med fokus på en produktionsanläggning för kartongprodukter. Lagerströmmar är oönskade strömmar som passerar genom kullagren och kan påverka elmaskinens livslängd och dess prestanda negativt. Syftet med arbetet är att ge förståelse för hur lagerströmmar uppstår och att diskutera effektiva åtgärder för att detektera och hantera dem.

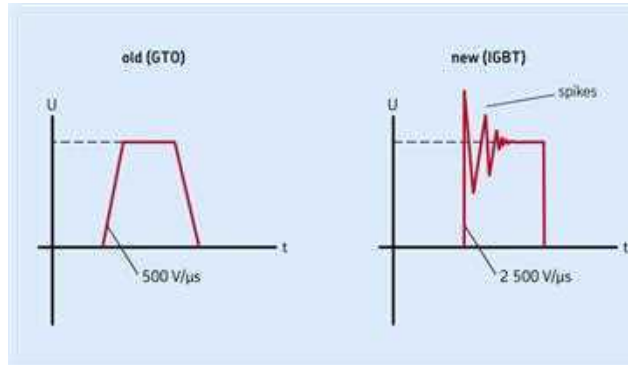
Figur 2: Figur som jämför äldre GTO transistorer med de nya IGBT, där det framgår att IGBT är betydligt snabbare men genererar höga spänningstransienter. Bilden är tagen från SKF.

När halvledarna i frekvensomriktaren genererar fyrkantsvågor uppstår höga spänningsderivator på grund av de snabba skiftningarna. Dessa skiftningar skapar branta lutningar i vågformen, vilket visas i Figur 2. Figuren visar att de nya IGBT är betydligt snabbare än de äldre GTO transistorerna, vilket minskar förlusterna från frekvensomriktaren. Men de snabba skiftningarna från IGBT resulterar i höga spänningstransienter, som kan överföras till maskinerna via matningskabeln och därifrån orsaka skador på maskinen [5].

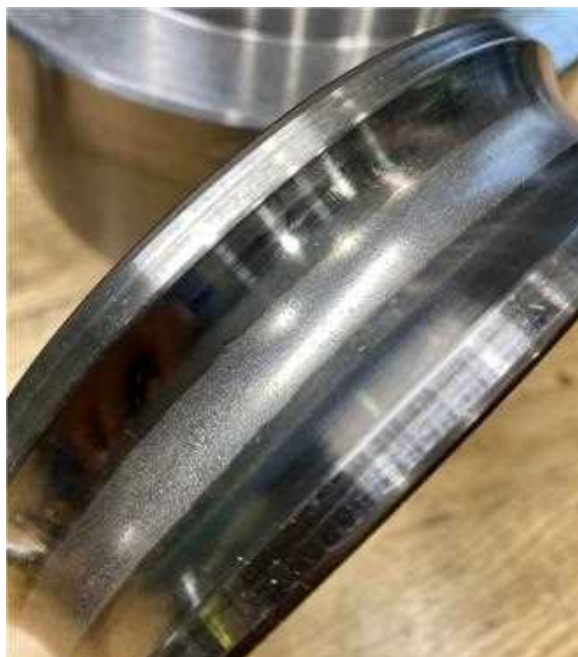
Figur 5: Exempel på lagerskada av typen *frosting*. Bilden är tagen från en av anläggningens maskiner.

Frosting uppstår oftast hos motorer som har en varierande hastighet. Skadorna från urladdningen blir ofta väldigt fina och jämna på båda banorna, vilket visas i Figur 5. Kulorna från kullagrena och smörjmedlet färgas mörka av den brända metallen [14].

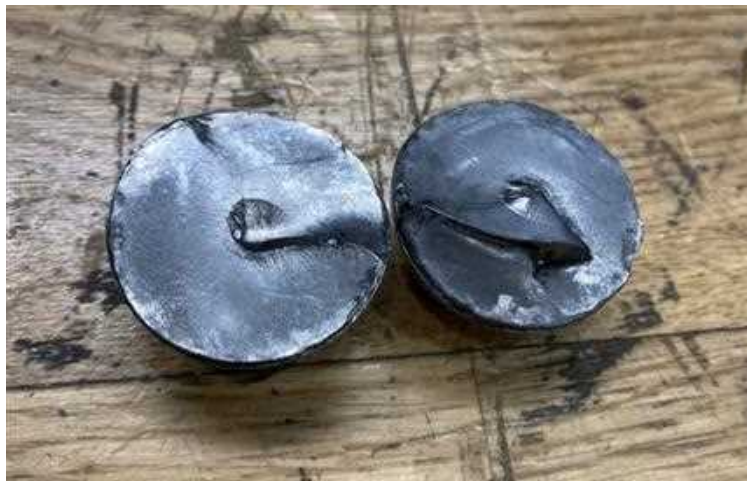
Figur 7: Kulor i kullagret har blivit utsatta för så pass stora lagerströmmar att de gått itu. Bilden är tagen på en av anläggningens maskiner.

Nedan i Figur 7 visas ett extremfall av vad som kan hända med kulorna i ett kullager när de utsätts för lagerströmmar. I detta fall har kulorna utsatts för så pass starka urladdningar att de tillslut gått itu, vilket är långt ifrån idealt för en roterande maskin.

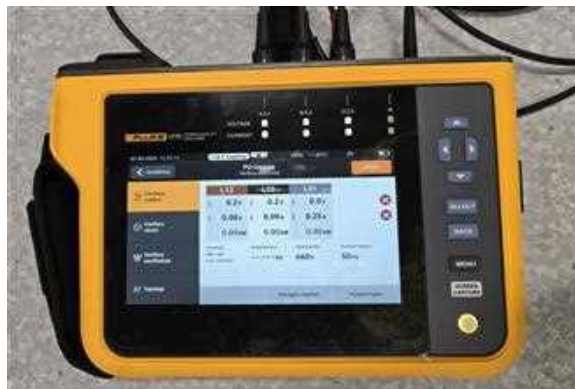
Figur 10: Mätinstrumentet Fluke 1775

Mätinstrumentet 1775 är en elkvalitetsanalysator för trefassystem som är konstruerad för enklare elkvalitetsgranskningar. Mätinstrumentet utnyttjar rogowskispolar som placeras runt varje fas vilket gör det möjligt att mäta fasernas strömmar.

Magnetprober används även för att mäta fasernas spänning som placeras direkt på faserna. För olika mätningar är den maximala bandbredden 1 MHz [24]. I Figur 10 visas Fluke 1775.

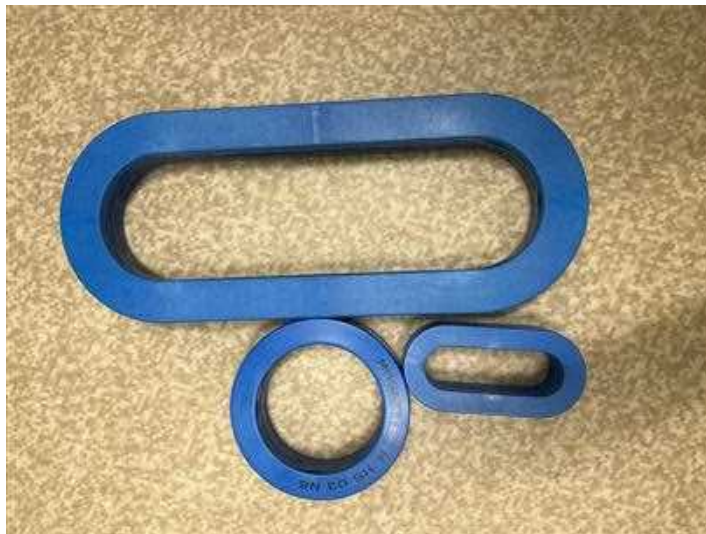
Figur 11: Bild på ferritringar som används i anläggningen.

Ferritringar används för att reducera de högfrekventa *common-mode* strömmarna som går in i motorn och visas i Figur 11. Genom att leda alla faser från frekvensomriktaren genom dessa ringar bildas en hög induktans för de högfrekventa strömmarna som istället leds ut i kärnan [8].

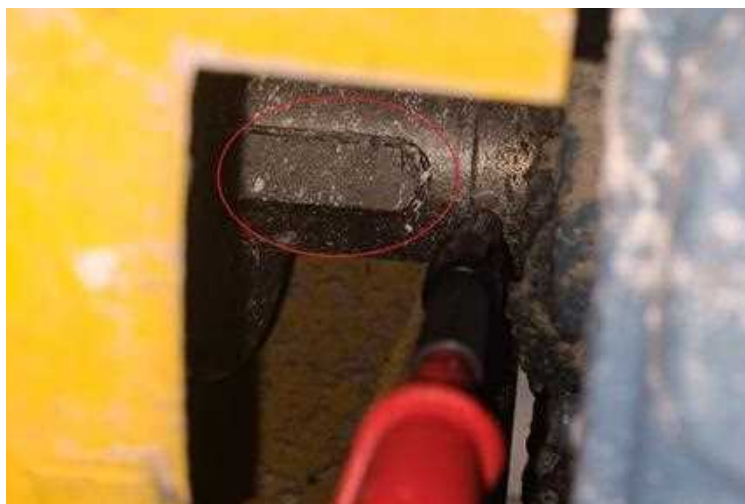
Figur 12: Kila inringad i rött som sitter på motoraxeln. Bredvid kilen är spänningsproben som används under mätningar.

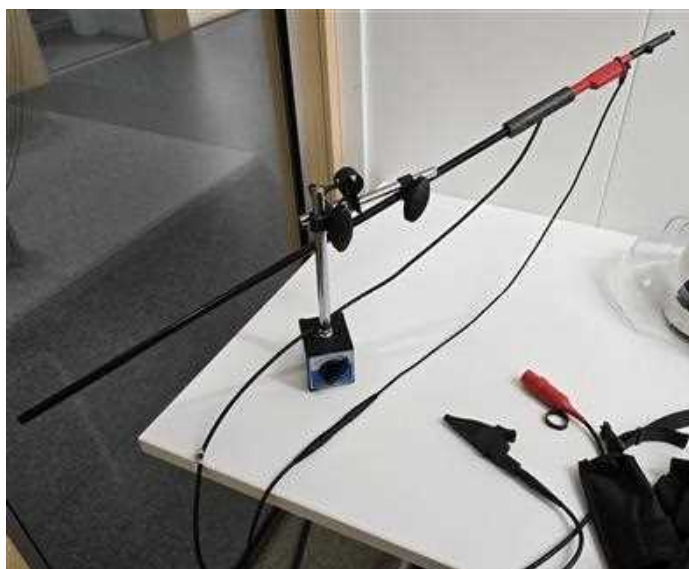
Figur 13: Spänningsprob med stativ, magnetbas och kolborste.

För mätningar med MDA-550 användes en spänningsprob i kombination med en magnetbas och ett förlängningsstativ som underlättade mätningarna. Magnetbasen fästes på en del av motorn eller någon annan magnetisk yta runt maskinen, vilket gjorde det möjligt att enkelt positionera spänningsproben mot den roterande motoraxeln. På spänningsproben monterades även en kolborste för att säkerställa en stabil kontakten mot motoraxeln under mätningarna. I Figur 13 visas spänningsproben med magnetbas, stativ och kolborste.

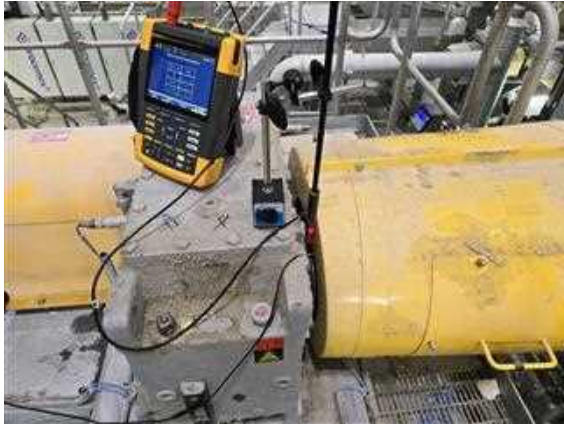
Figur 14: Mätupställning med MDA-550, där mätning utförs på en växellåda.

En separat kabel kopplades till maskinens jord, vilket möjliggör mätning av potentialskillnaden mellan den roterande motoraxeln och jord. I Figur 14 och 15 visas hur en uppkoppling av mätinstrumentet ser ut samt spänningsproben mot motoraxeln. Vissa maskiner i anläggningen är ihopkopplade till växellådor, vilket är fallet i Figur 14. Där det fanns möjlighet utfördes även mätningar på växellådans roterande axel.

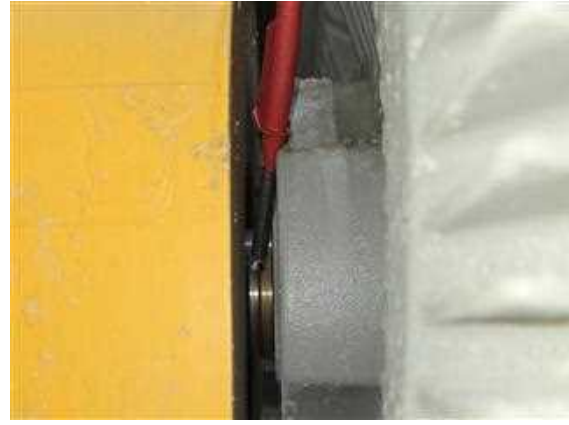
Figur 15: Spänningsprob med borste mot motoraxel på en växellåda.

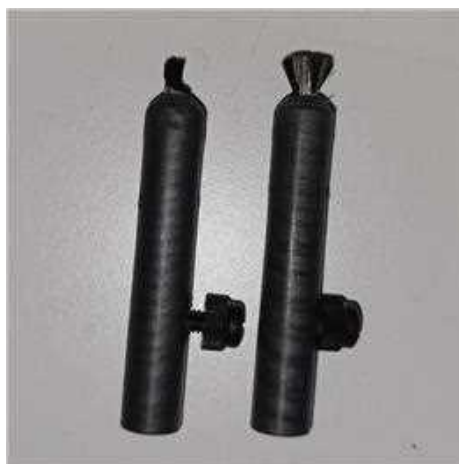
Figur 16: En välanvänd borste till vänster och en ny till höger.

Kolborsten slits ut efter cirka 10 mätningar och måste bytas ut regelbundet. I Figur 16 visas en välanvänd och en ny borste.

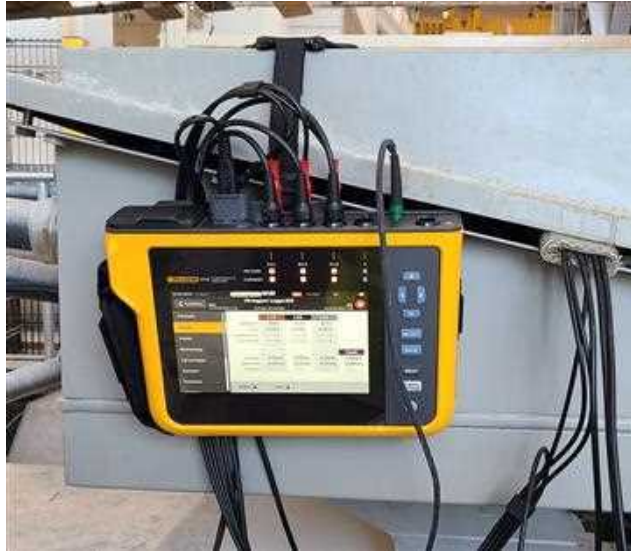
Figur 18: Fluke 1775 på maskinen efter filtret. I denna figur har inte maskinen blivit driftsatt än och lamporna lyser gult.

Efter att uppkopplingen var klar, bekräftade mätinstrumentet korrekt koppling genom att lamporna på mätinstrumentet började lysa grönt när maskinen driftsattes. Mätningarna pågick i ungefär en timme och utfördes på båda sidorna av filtret. I Figur 18 visas mätinstrumentet på maskinen efter filtret.

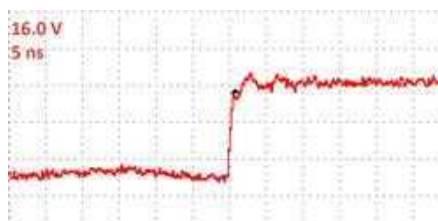
Figur 24: Vågform på detekterad skadlig urladdning på växellåda 2.

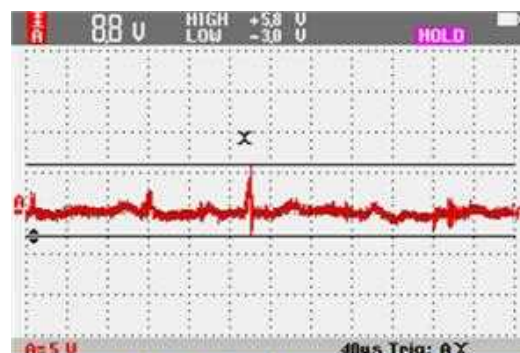
(a) Vågform på axelspänningen före ombyggnad.

(b) Vågform på axelspänningen efter ombyggnad.

Figur 25: Vågform på axelspänningen före och efter ombyggnad på maskin 4.

Figur 25 visar vågformerna på axelspänningen före och efter ombyggnaden för maskin 4. I tabell 6 presenteras antalet urladdningar som uppmättes på maskin 4 under tiden för denna studie och Figur 26 visar en av spänningsurladdningarnas vågform.

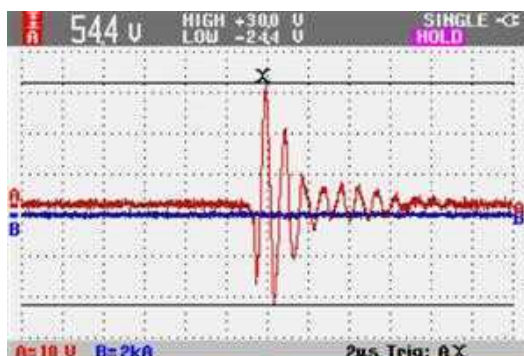
(a) Vågform på axelspänningen före ombyggnad.

(b) Vågform på axelspänningen efter ombyggnad.

Figur 28: Vågform på axelspänningen före och efter ombyggnad på maskin 5.
