# Onlineövervakning av tvättpress

## SPM HD

Andreas Engström

December 2020

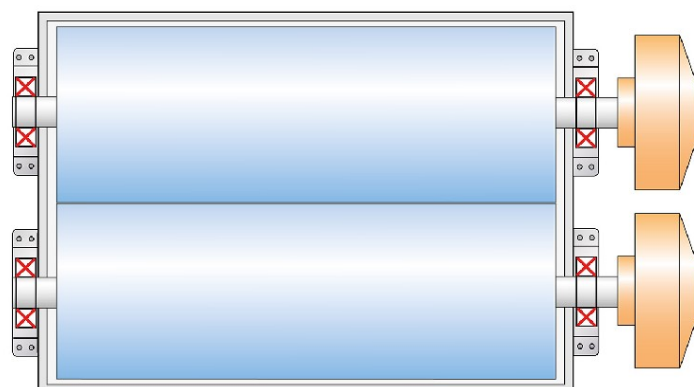
Figur 1 Översikt av tvättpressens konstruktion.

Tvättpressen ger en "barriär" mellan blekningsstegen då en relativt liten mängd vätska transporteras med massan in i nästa steg. Den består förenklat av en behållare och två valsar (se Figur 1), som pressas mot varandra för att bilda ett parallellt gap, ett så kallat nyp. Massan matas in i tvättpressen och transporteras av de två valsar in i nypet, där den slutliga avvattningen sker. Varvtalet för en sådan pressvals är 4-7 RPM.

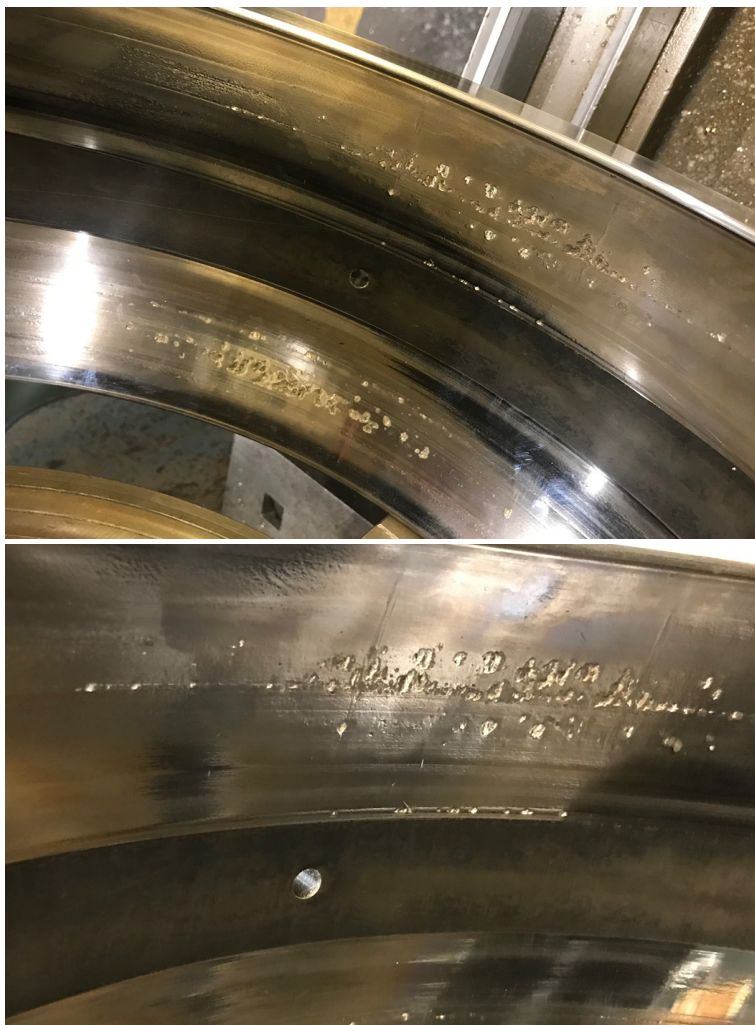
Med början i april 2020 dök det under en period upp tydliga träffar på BPFO-frekvensen som sedan försvann och återkom för att till slut synas regelbundet i augusti. Beslut togs därför att byta lagret under höststoppet i oktober. Detta signalmönster är vanligt under skadeutvecklingsprocessen och beror på att när det släpper material från lagerbanans yta uppstår en skada som kallas för skalning. Denna skalning har vassa kanter som ger ifrån sig skarpa signaler när kulor/rullkropparna rullar över den. Efter ett stycke tid när skalningen "manglats ut" och kanterna blir mjukare ser man inte lika skarpa signaler längre.

**Bild 10** Skalning på ytterringen på lagret som byttes i oktober 2020.
