// Teknisk nyhedsbrev

PNT-2020-001 FORFALSKEDE TÆNDRØR
DATO: 24.02.2020

// ADVARSEL: FORFALSKEDE CR9EIX TÆNDRØR I OMLØB

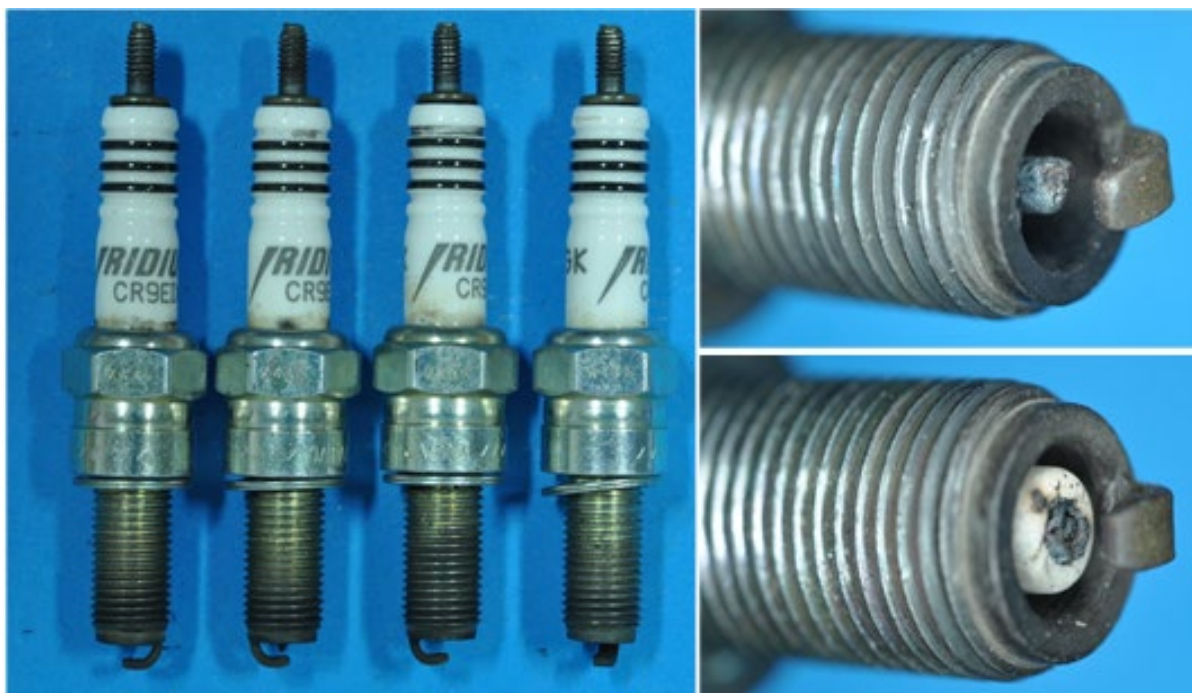
NGK SPARK PLUG's tekniske servicecenter blev for kort tid siden opmærksom på, at der sælges forfalskede CR9EIX tændrør på internettet. Disse tændrør har medført skader på kundernes motorer, fordi centerelektroden var smeltet. Følg nedenstående anvisninger for at skelne mellem originale produkter og forfalskninger.

Eksempler på smeltede centerelektroder på forfalskede CR9EIX tændrør.

- Originale NGK CR9EIX-tændrør har en centerelektrode med iridiumspids. Dette materiale har et meget højt smeltepunkt, og det er ekstremt hårdt med lang levetid.
- De forfalskede tændrør har en standardelektrode af nikkel, der er bearbejdet på en drejbænk, så det ligner en iridiumspids. Denne forfalskede del er ikke ret stærk og tåler ikke samme varmegrader som iridium. Denne svaghed får centerelektroden til at smelte, og det beskadiger motoren.

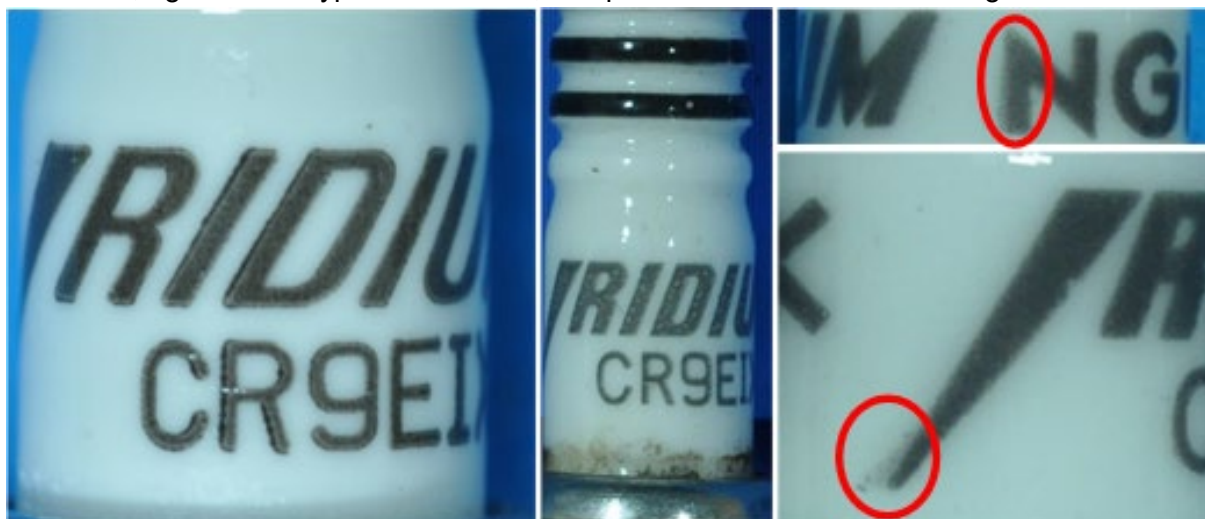
1. VAREMÆRKET

Kig på produktnavnet på tændrøret. Hvis skrifttypen ikke er den samme som vist på billedet til venstre, og hvis skrifttypen er udvisket, kan produktet være en forfalskning.

Billedet t.v.: Originalprodukt. Alle de øvrige billeder viser eksempler på forfalskninger.

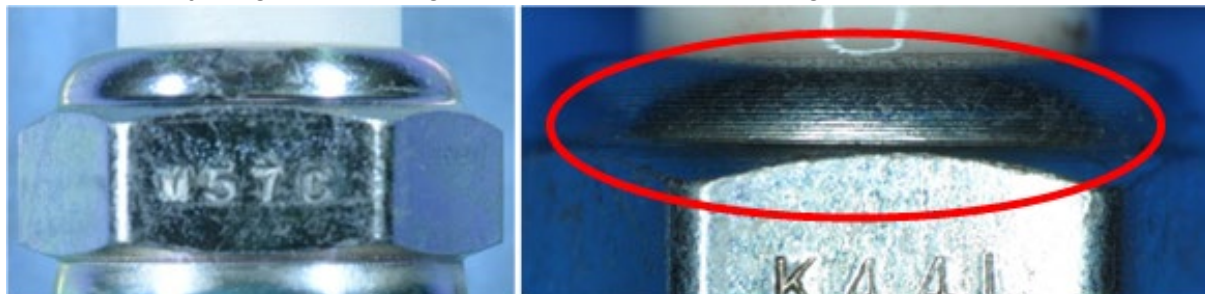
2. INDFALSNINGEN

Kig nærmere på indfalsningen på tændrøret. Vær opmærksom, hvis du kan se mærker fra maskinbearbejdning: det er et tegn på, at det er en forfalskning.

Billedet t.v.: Originalprodukt. Billedet t.h.: Forfalskning med mærker fra maskinbearbejdning på indfalsningen.

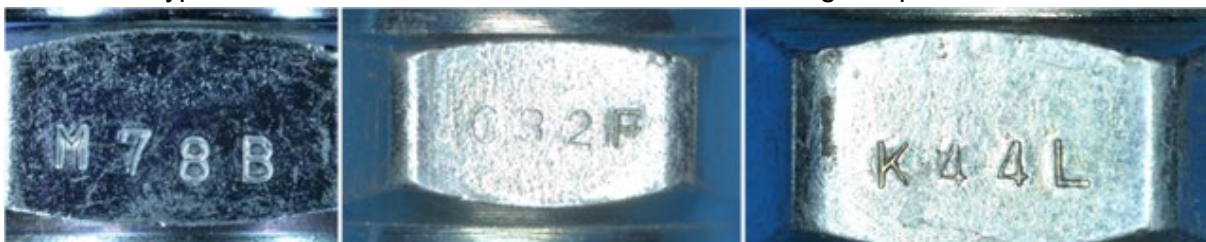
3. SEKSKANTEN

Kontrollér derefter sekskanten. Hvis der ikke er et batchnummer, og/eller der bruges en anden skrifttype end den, der er vist nedenfor, er det ikke et originalt produkt.

Billedet t.v.: Originalt produkt med batchnummer og korrekt skrifttype. Begge billeder t.h.: Forfalskninger.

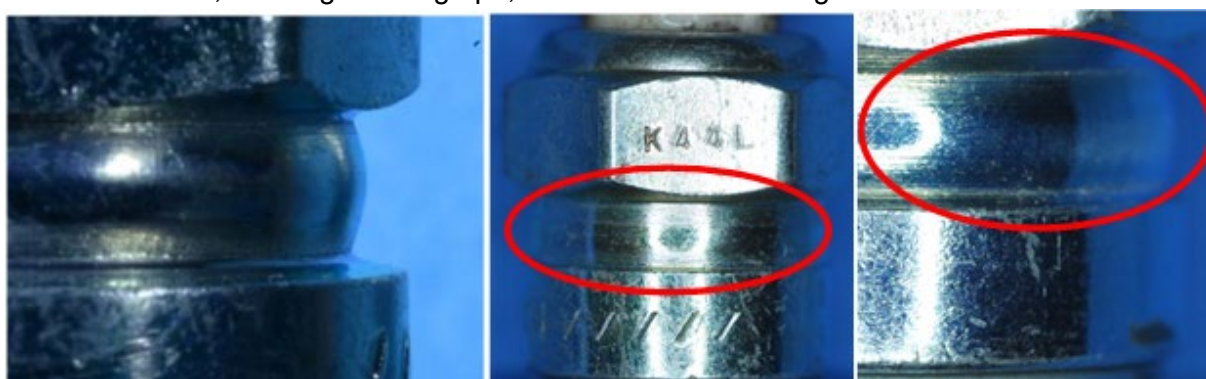
4. C-NOTEN

Kontrollér derefter C-noten på tændrøret. Hvis du kan se mærker fra maskinbearbejdning på metaloverfladen, er det igen et tegn på, at det er en forfalskning.

Billedet t.v.: Originalprodukt uden mærker fra maskinbearbejdning. Billedet t.h.: Mærker fra maskinbearbejdning i metaloverfladen på tændrørsdelen med C-not (forfalskning).

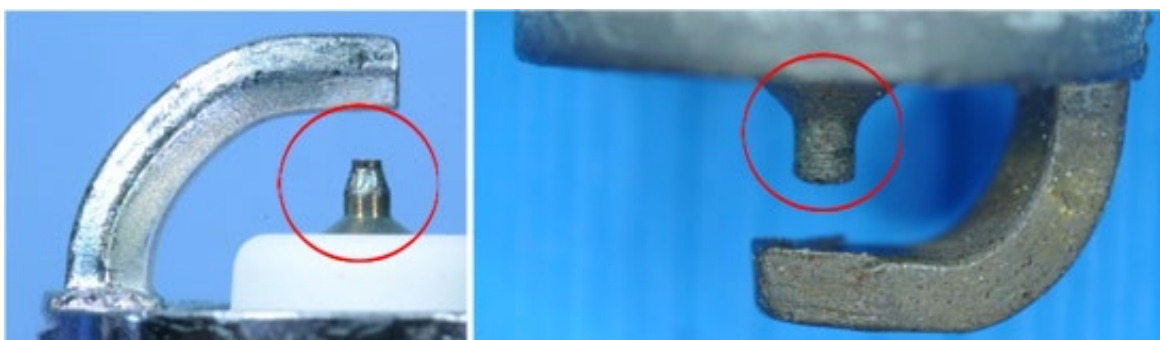
5. ELEKTRODERNE

Kig til sidst nærmere på elektrodens form. Pas på, hvis den du har, ikke er som vist på billedet til venstre.

Billedet t.v.: Elektrode på et originalprodukt. Billedet t.h.: Elektrode på en forfalskning.
