**PNT-2020-001 FALSKA TÄNDSTIFT
DATUM: 2020-03-31**

TEKNISK INFORMATION

// VARNING: FALSKA TÄNDSTIFT I OMLOPP

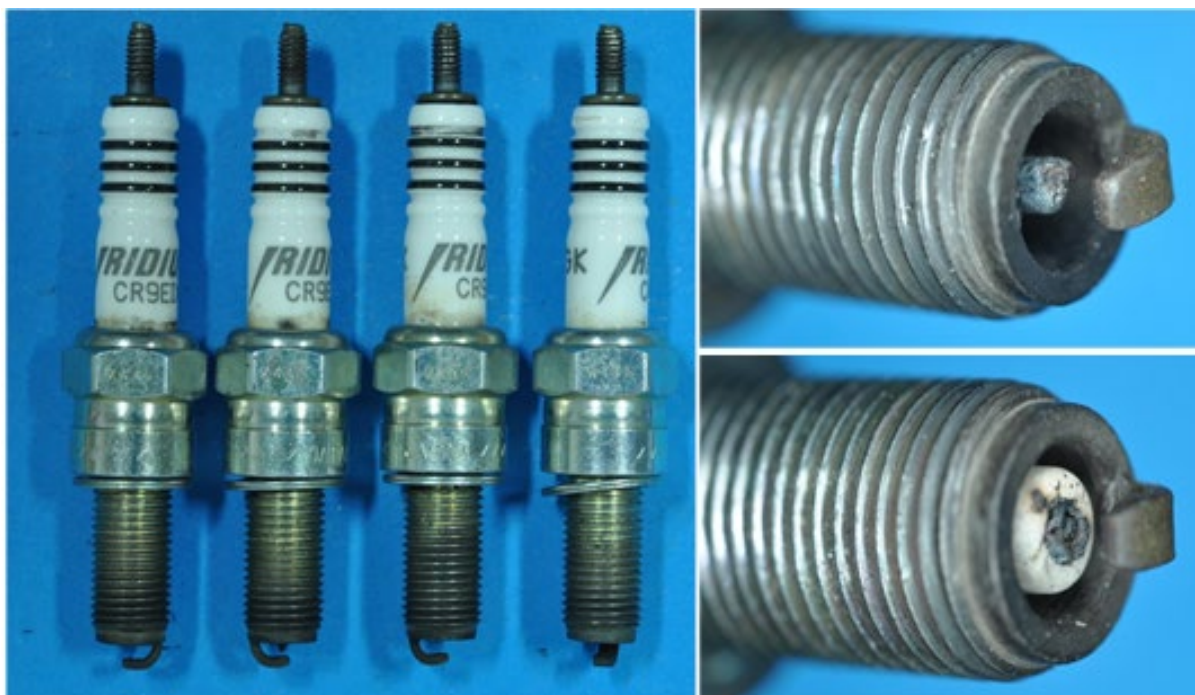
Exempel på smälta mittelektroder på falska CR9EIX-tändstift.

- Originaltändstiften NGK CR9EIX har en mittelektrod med spets av iridium. Det här materialet har en mycket hög smältpunkt, är otroligt tåligt och har lång livslängd.
- De oäkta tändstiften har en standardelektrod av nickel som har konformats med hjälp av en svarv för att få samma utseende som iridiumspetsen. Den här är mycket svagare än på originalet och står inte emot värme alls lika bra som iridium. Den mjuka delen får mittelektroden att smälta och orsaka skador på motorn.

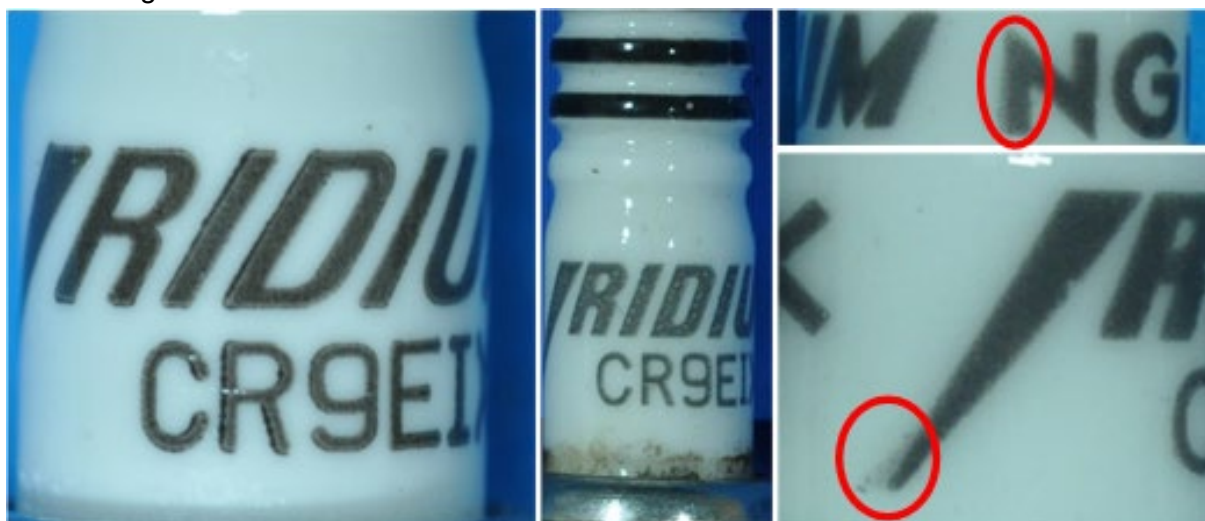
1. VARUMÄRKET

Ta en titt på produktnamnet på tändstiftet. Om teckensnittet skiljer sig från det som visas på den vänstra bilden och om teckensnittet är utsmetat på något sätt kan produkten vara en förfalskning.

Bilden till vänster: Originalprodukt. Alla andra bilder är exempel på förfalskningar.

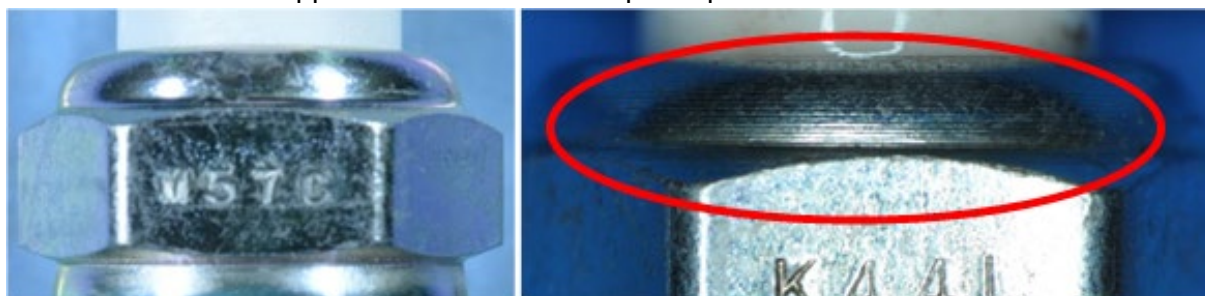
2. YTAN DÄR TÄNDSTIFTET HAR SAMMANFOGATS

Ta en närmare titt på ytan där tändstiftet har sammanfogats. Om du ser ett skärmärke från en maskin bör du se upp: detta är en indikation på att produkten är förfalskad.

Bilden till vänster: Originalprodukt. Höger: Förfalskad produkt med märken från en maskin på den del där tändstiftet har sammanfogats.

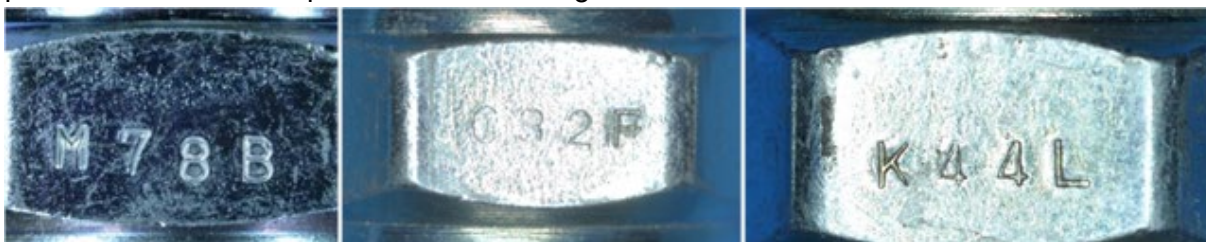
3. HEXAGONEN

Kolla därefter hexagonen. Om det saknas batchnr och/eller teckensnittet skiljer sig från det på bilden till vänster är produkten inte ett original.

Bilden till vänster: Originalprodukt med batchnummer och rätt teckensnitt. Båda bilderna till höger: Öakta produkter.

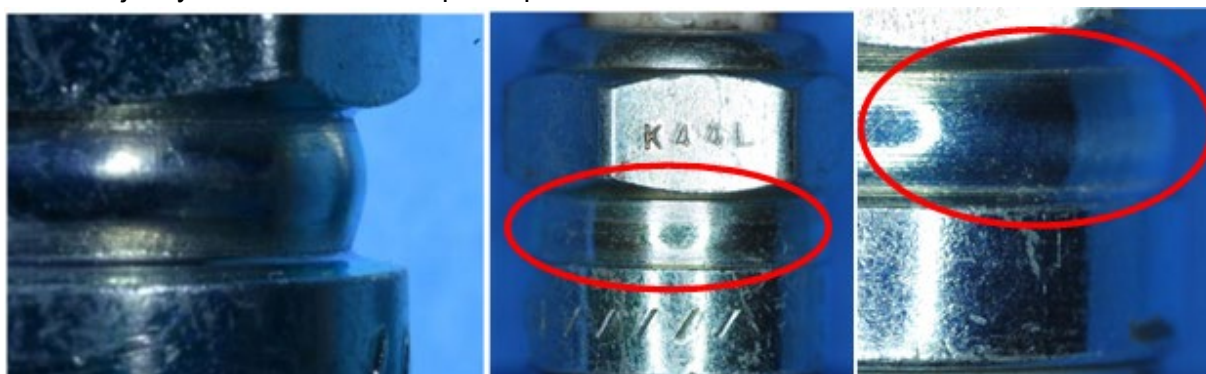
4. C-SPÅRET

Ta nu en titt på tändstiftets C-spår. Om du kan se ett skärmärke från en maskin på metallhöljets yta är det ett tecken på att produkten är förfalskad.

Bilden till vänster: Originalprodukt utan spår från bearbetningen. Höger: Märke från bearbetningen på metallhöljets yta där C-spåret sitter (förfalskning).

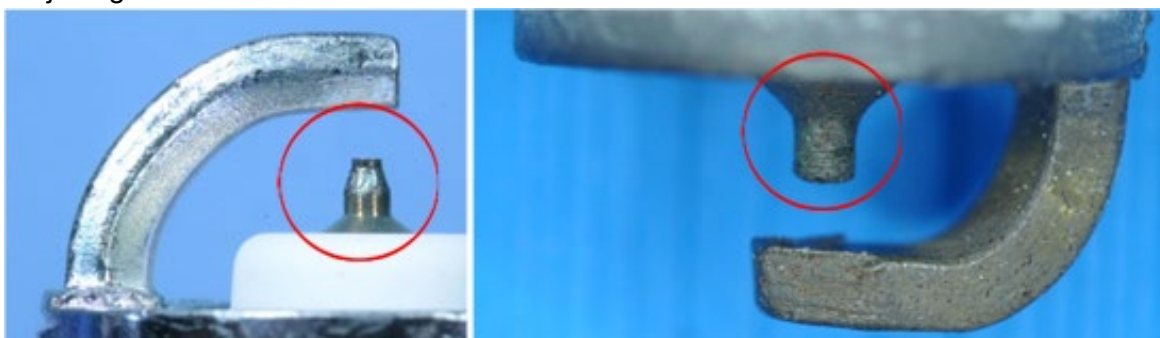
5. ELEKTRODERNA

Ta slutligen en titt på elektrodens form. Var uppmärksam om formen på dina elektroder skiljer sig från bilden till vänster.

Bilden till vänster: Elektroden på en originalprodukt. Höger: Elektroden på en falsk produkt.
