## UDSKIFTNING AF FUNKISALTANER

Renovering af "Ved Volden"

# UDSKIFTNING AF FREDEDE FUNKISALTANER

## Renovering af “Ved Volden”, Christianshavn

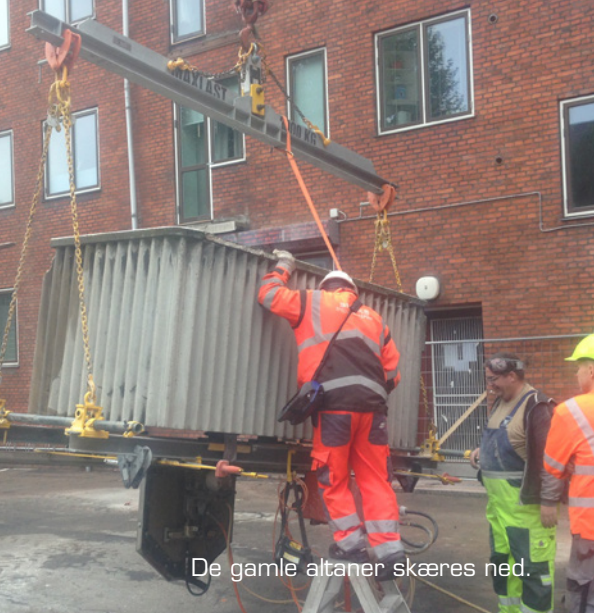
De gamle altaner skæres ned.
