# Betonskader

## Case study: Sparer du penge på billigt sikkerhedsværn?

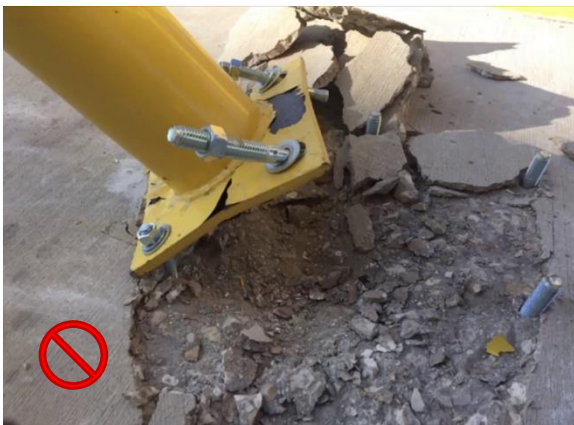
Store skader i belægningen og en pullert, som er sat ud af drift.

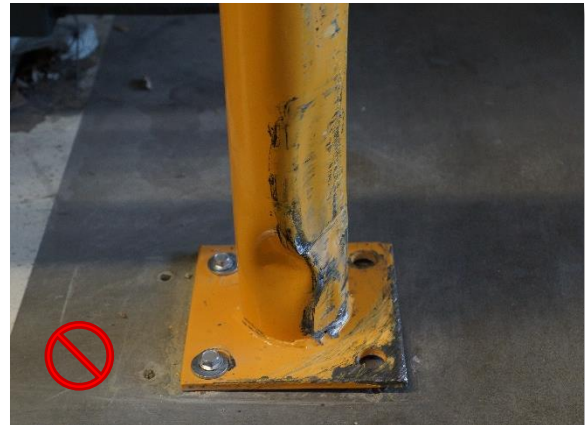
En enkelt påkørsel mere og pullerten kan kasseres. Måske den også ødelægger belægningen.

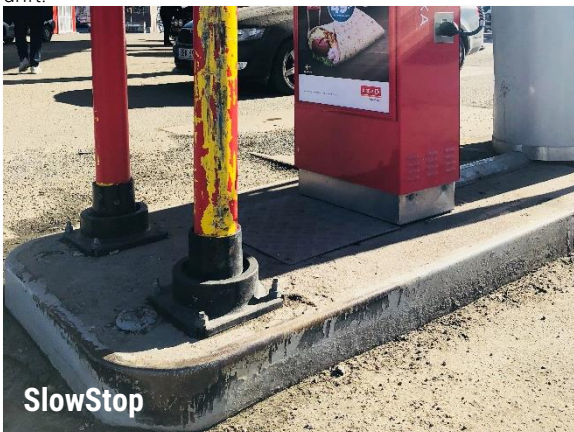
Trods flere påkørsler er der ikke sket skade på fundamentet med pullerter fra SlowStop

Vælger man den rette dimension til projektet, så er SlowStop overlegen når det gælder holdbarhed, økonomi og miljøbelastning. Hvis en SlowStop pullert udsættes for en påkørselskraft ud over det, som den er dimensioneret til, så har den et brudpunkt, som sikrer, at fonankringer holdes intakte. Skulle en skade kræve reparation, så består den som hovedregel i at skifte en reservedel uden indgreb i gulvkonstruktionen.
